# 2003年 十勝沖地震 被害調査報告書

**ABS Consulting**  
EQE Japan Division

2003年 9月

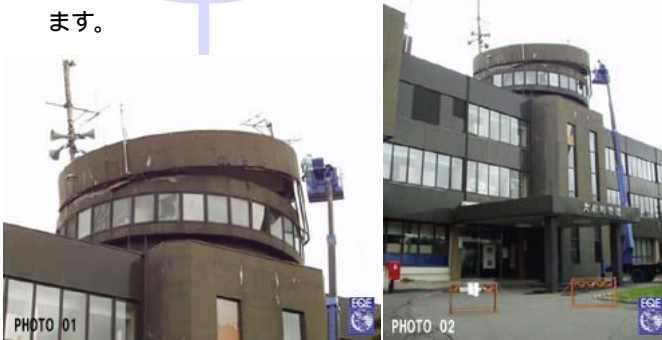
広尾郡大樹町の大樹町役場の建物(PHOTO 01, PHOTO 02)はS造3階建ての建物です。建物最上部に位置する展望台2層部分の上部に地震動による被害が出ています。これは、最上部の屋根がパラペット自重に加え、多雪地域という土地柄、屋根には完全防水が施されて屋根が重くなっていること、さらにその屋根を支える支柱が比較的細い鉄骨の柱4本のみであったことなどの理由で、地震動に対して柱の耐力が十分ではなく圧壊したものと考えられます。

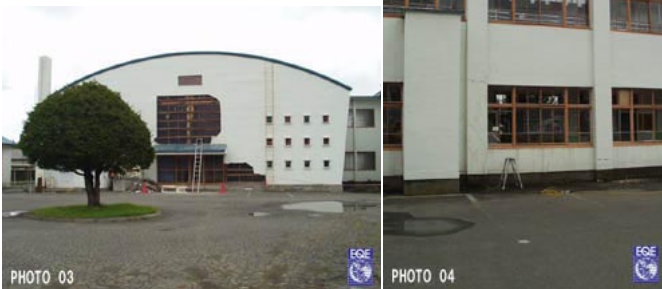
大樹町小学校は、前述した大樹町役場の近くにあり、体育館(PHOTO 03)の外壁、ガラスや校舎(PHOTO 04)の外壁、柱、ガラスに被害が出ています。体育館のような大空間構造物では、地震動により大きな変位が生じやすく、この大変形に追従することのできない外壁パネルやガラスが崩壊、落下したものと考えられます。校舎の外周には水平連続窓が配されており、垂壁・腰壁により拘束を受ける柱部分と、開口部により拘束を受けない柱部分の境界部にせん断クラックが生じています。また、この小学校は広域避難所になっており、このように被害の出してしまう小学校に避難することは有効なのかという検討が必要と考えられます。

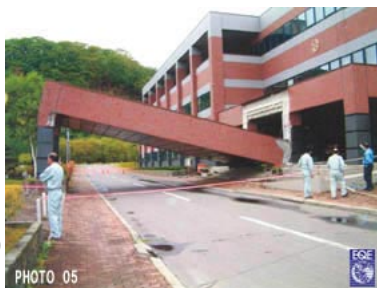
釧路郡釧路町の釧路町役場の建物は、比較的新しい建物で、地震動による被害は新聞などでも報じられたとおり、入り口にかかる庇フレームに被害が出ました。庇フレームの基礎と建物の基礎が一体ではなかったため、地震動によって生じた地盤変動などの影響により相対変位が大きくなり、建物との接続部分で鉄筋が破断するという崩壊形式になっています。しかし、我々が訪れたときには、落下した躯体は完全に撤去されていました。釧路町役場からご提供いただいた写真(PHOTO 05)を示します。

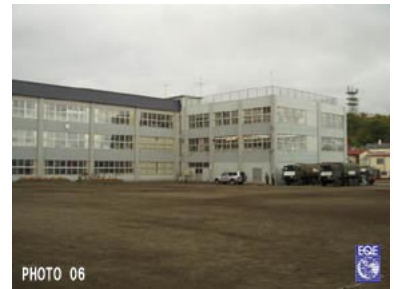
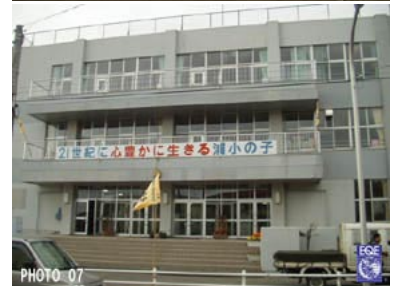
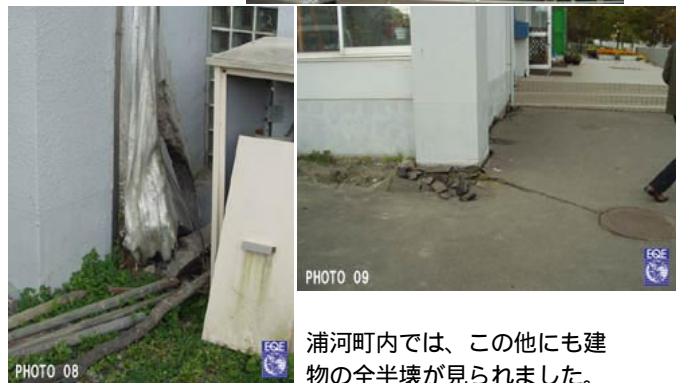
浦河郡浦河町の浦河小学校は、RC造3階建ての校舎がL字型に配置された平面形状となっています(PHOTO 06)。このうち、入り口のある建物部分(PHOTO 07)と教室のある建物部分をつなぐエキスパンションジョイント部分の外壁(PHOTO 08)、入り口付近の柱の基礎部分(PHOTO 09)に被害が出ていました。エキスパンション部分では、隣接する建物同士が互いに異なる地震応答を生じるため、十分なクリアランスが確保されていない場合、衝突などの理由によりこの部分に被害を生じる可能性があります。またこの小学校では、被害の無かった教室を利用して、週明けの月曜日(29日)から平常通りの授業を行うとの報道がありました。

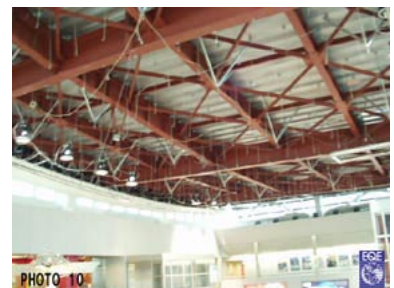
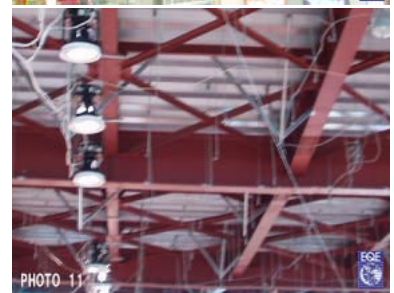
釧路空港では管制棟及びターミナルビルの天井パネルが落下し(PHOTO10, PHOTO11)、一時航空管制業務ができなくなったため空港が閉鎖されました。ターミナルビルでは天井ふところが大きいため、天井パネルと構造躯体との相対変形が大きくなります。その変位量に比べ、天井材と周辺のクリアランスが十分確保されていなかったため、天井パネルが面外に座屈、落下したものと考えられます。26日午後4時55分には復旧作業が終了し再開されました。この被害により、36便中32便が欠航となりました。

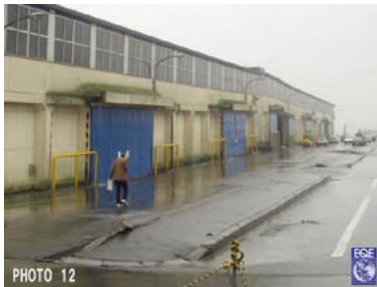
PHOTO 12

釧路漁港内の建物に液状化による被害が見られました。この建物にはエキスパンションジョイントが設けられており、構造的には建物中央部を境に2棟の建物躯体から成っています (PHOTO 12, PHOTO13)。そのうち海側に位置する部分に、液状化被害が見られました。建物中央のエキスパンションジョイント部分から、海側にかけて少しずつ沈下しており、最も

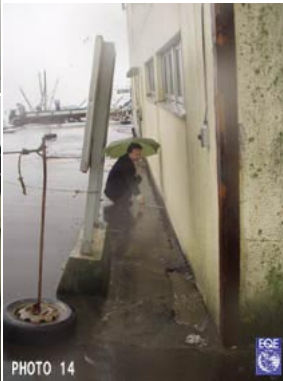
PHOTO 14

海側の建物端部では、450mm程の沈下が見られました (PHOTO 14)。しかし、我々が調査に訪れた際には、普段どおり使用されて

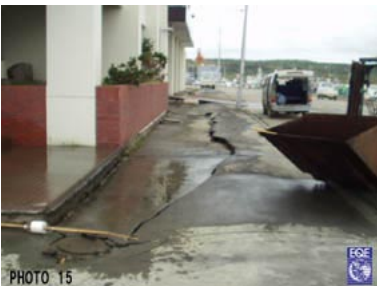
PHOTO 15

中川郡豊頃町の大津港内にある漁協の建物で、津波により内部が浸水した形跡が見られました。また、この建物周囲の地盤は液状化により300mmほど沈下していました (PHOTO 15, PHOTO 16)。

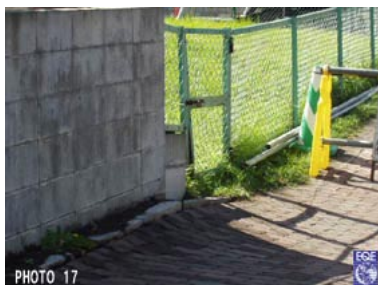
PHOTO 17

札幌市清田区美しが丘では、7、8棟の民家が傾いていました。これは地盤沈下によるものと考えられます。また、民家に面した舗装道路が、30～40mの範囲に亘って沈下しており、最大の沈下量は30～40cm程と見られました (PHOTO 17)。

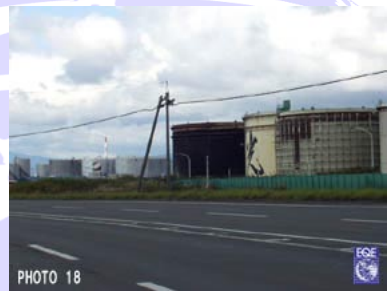
PHOTO 18

消防庁災害対策本部によると、地震発生直後の26日午前4時52分、出光興産株式会社北海道製油所の屋外タンク (原油32,778kl) でリング火災が発生、また、付近の配管からの漏油火災が発生し、同日午後12時9分に鎮火しました (PHOTO

18)。同タンクは「浮き屋根式」と呼ばれ、タンク内の原油の上に鉄製のふたが浮いており、貯蔵量によって上下する構造となっており、消防庁などによると、タンク内の原油が地震

で波打ち、ふたが揺れ動く現象「スロッシング (液面揺動) 現象」により、ふた表面に油が広がり、ふたがタンク内壁とぶつかって火花が発生し、原油に引火した可能性があると考えられています。28日午前10時36分には、同製油所内のナフサタンク (26,000kl) で、スロッシング現象により浮き屋根表面に漏出していたナフサに、何らかの原因で引火し、火災が発生しました。この他、苫小牧市内の石油貯蔵施設では、スロッシング現象により油が屋根の上に漏れだしたタンクが合計で約90基報告されています。震源から少し距離の離れた場所を巨大地震が襲った場合には、地形的効果、波の伝播特性などにより長周期成分の影響が大きくなる傾向にあり、また海岸に位置する当該製油所は軟弱地盤の影響で、長周期の振動成分が増幅された可能性も考えられ、これらの要因により、地震動の周期とタンク内の液体の振動周期とが同調し大きなスロッシングが発生したと考えられます。

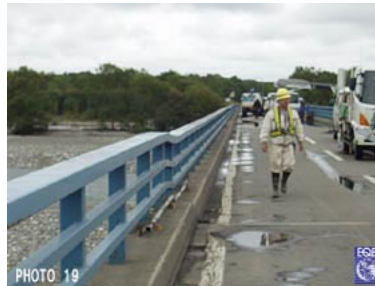
PHOTO 19

広尾郡大樹町の歴舟橋で、橋が沈下する橋梁被害が見られました (PHOTO 19)。歴舟川にかかるこの橋では、橋の中央部に配置されている橋脚の基礎部分で地盤が変動し、橋の中央部が鉛直方向に約120mm沈下しました (PHOTO 20)。

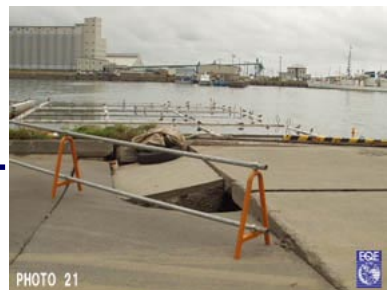
PHOTO 21

広尾郡広尾町の十勝港では、水平方向に150mm、鉛直方向に150～200mmの変位を生じる側方流動が見られました (PHOTO 21, PHOTO 22)。この側方流動によって、護岸に多くのクラックが見られました。

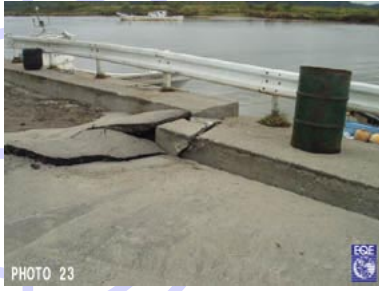
PHOTO 23

中川郡豊頃町の大津港の護岸で幅20mm、鉛直方向に90～200mmの側方流動が見られ、それ

に伴う地盤変形が多く見られました(PHOTO 23)。

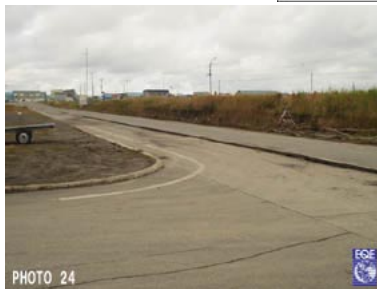
PHOTO 24

大津港では、長さ20～30mに亘りほぼ一直線上に液状化現象が見られました(PHOTO 24)。また、漁港内の多くのところで、墳砂の跡が見られました(PHOTO 25)。

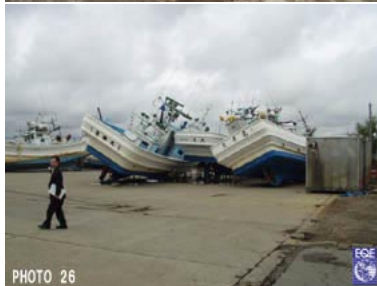
PHOTO 26

また、大津港では津波による被害が見られました。津波により漁船が持ち上げられ、支持部材が波にさらわれて、漁船が陸上に押し上げられました(PHOTO 26)。また、係留していた作業船のうち、津波によって港内に流された船などに対して、被害後の復旧処理作業が行われていました(PHOTO 27)。

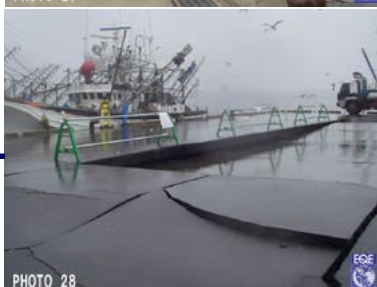
PHOTO 28

釧路市浜町の釧路港では、液状化により護岸に水平方向で約140mm、鉛直方向で約230mmの変位が見られました(PHOTO 28)。また、所々で墳砂の跡も見られました(PHOTO 29)。

このように大きな地盤変形により生じてしまった段差のために、漁船から荷卸しする際の作業において、段差を避けるために2台のフォークリフトを使用しており、作業に大きく支障が出ていると地元テレビで報じられていました。

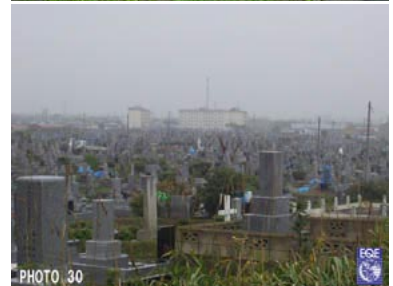
PHOTO 30

回調査した地域の墓石は転倒しないようにシーリングされているものが多く、震度5強を観測した地域でも転倒した墓石は少なかったのですが、この紫雲台墓地では転倒している墓石が見られました(PHOTO 30, PHOTO 31, PHOTO 32)。

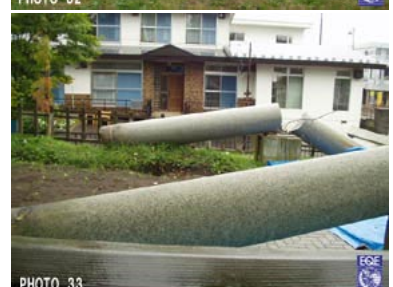
PHOTO 33

釧路市の巖島神社は傾斜地に立てられており、傾斜地の下の鳥居のみが地震により転倒していました(PHOTO 33, PHOTO 34)。傾斜地の上にある鳥居や周辺の住宅には被害は見られませんでした(PHOTO 35)。
