新潟中越地震 被害調査速報

The Niigata Chuetsu Earthquake

ABS Consulting

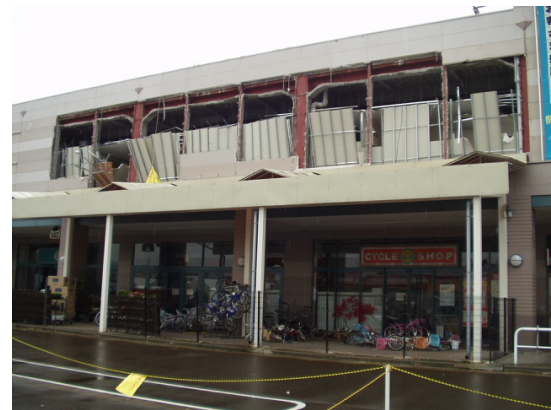
写真 O-1

大型ショッピングセンターでは、南面外壁が脱落していました。天井の揺れにより外側に押し出されたのではないかと思います(写真 O-1)。この事例以外にもショッピングセンター等の面積の広い天井には天井パネルの落下などが見られました。

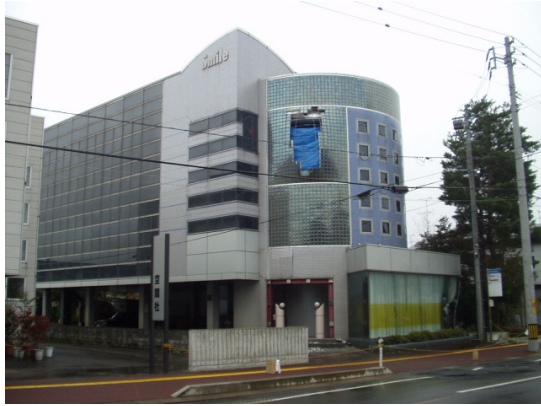
写真 0-2

鉄骨造建物では、外装材の脱落やショウウィンドウ等の破損などが見られました(写真 O-2)。又、幾つかの建物の露出柱脚と思われる部分の仕上げ材に損傷が見られました(写真 O-3)。

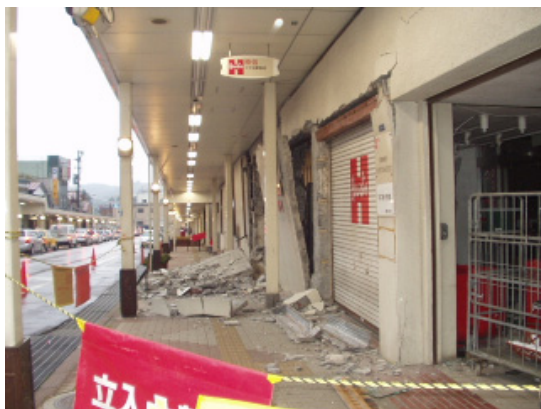
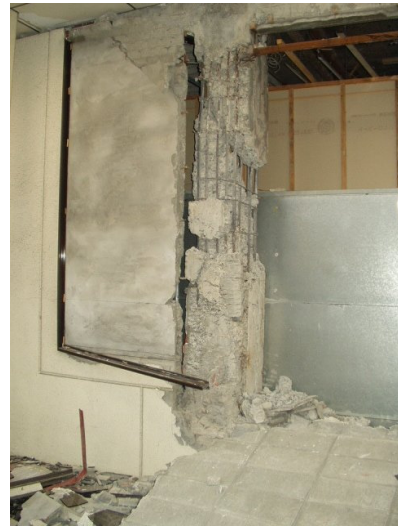
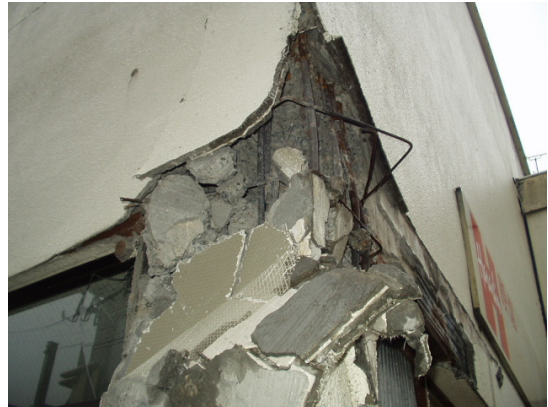
小千谷市街における調査中に RC 建物で大きな被害が観察されたのは、全て新耐震以前の建物でした。この建物(写真 0-4,5,6)は 1 階に損傷が集中していました。1 階がソフトストーリーとなっている構造条件と柱の耐力不足が損傷の要因として考えられます。道路を挟んで近接する建物に目立った損傷はありませんでした(写真 0-7)。

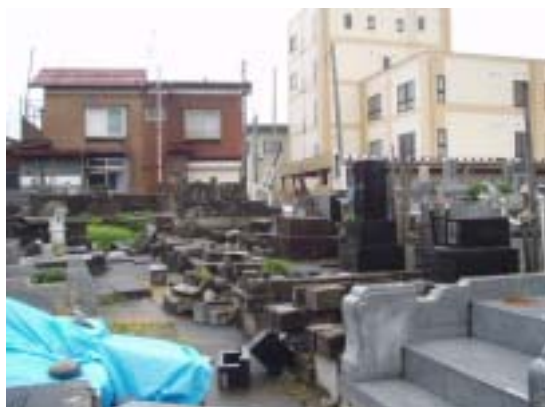
写真 O-8

小千谷市内の墓地では、東西方向に墓石の転倒が多く見られました(写真 O-8)。

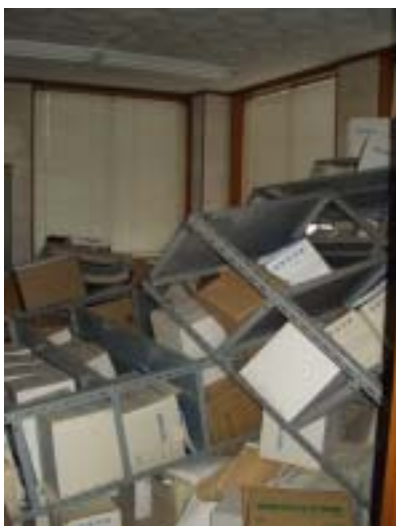
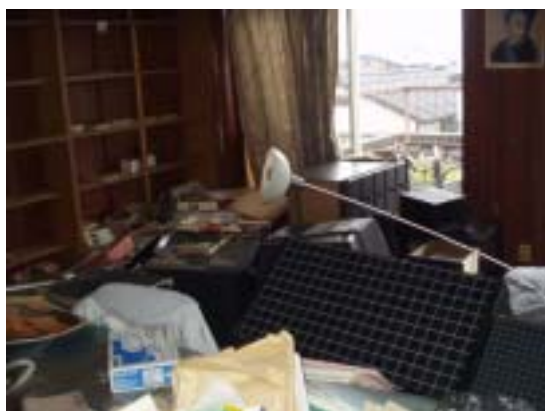
建物内でも棚・家具等が転倒するなど大きな被害が見られました(写真 O-9,10)。

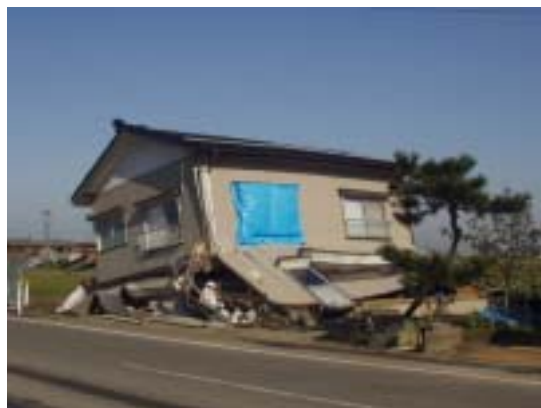
写真 N-1 の地域では、地盤が悪く、道路に多くの沈下や亀裂が見られました。不同沈下が原因とみられる建物被害も多く見られました。写真中の層崩壊した建物は、1 階が壁の少ない倉庫になっていたものと思われます。

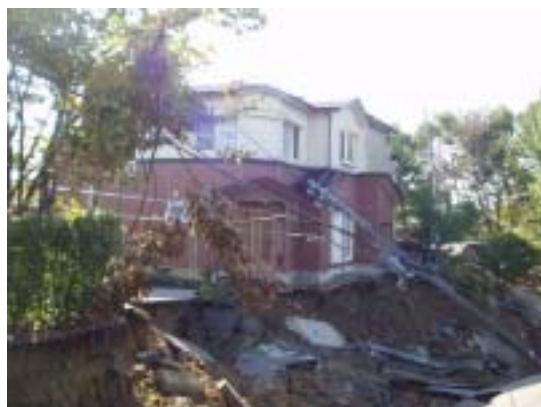
写真 N-2 の高町団地は台地形状に宅地造成された団地であり、この高台の端部(擁壁がない)で、多くがけ崩れが発生していました。団地は比較的新しく、木造建物は枠組壁構法や木質プレハブ構法が多いと思われます。崖崩れの影響のない団地中央部での建物被害は比較的軽微でした。

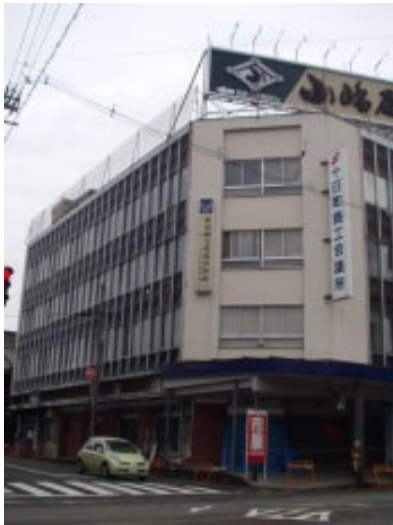
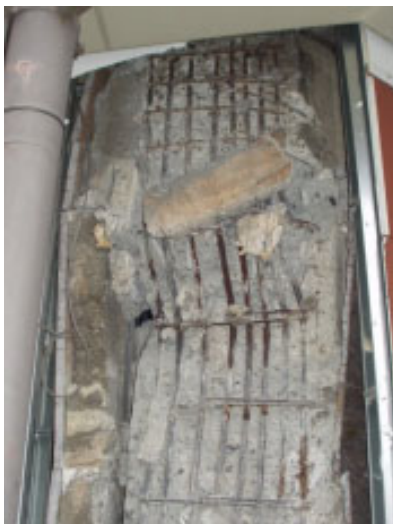
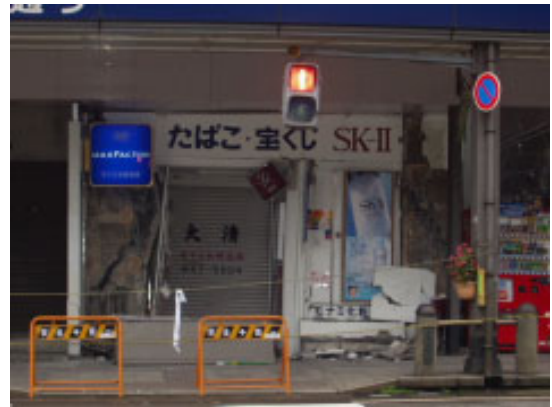
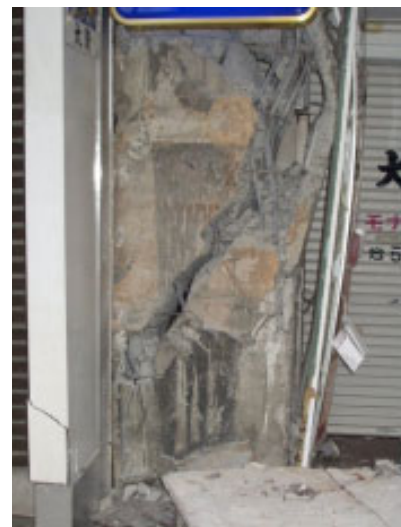
十日町市街地では、RC 造建造物の被害が目立ちました(写真 T-1,2,3,4)。木造建物の被害が意外に少ないことから、地震の周期特性が被害の特徴に関連している可能性があります。今後の究明を待ちたいと思います。写真 T-2 は写真 T-1 の建物の 1 階柱の損傷状況です。フープ筋間隔は 30cm でした。写真 T-3 の建物は写真 T-1 の向いに建つ建物で、1 階柱に顕著なせん断破壊が見られました(写真 T-4)。

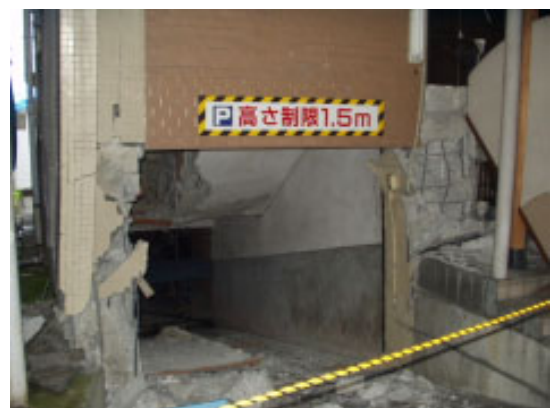
写真 T-5 の建物は、垂れ壁により短柱形状となっている柱に被害が発生しています。

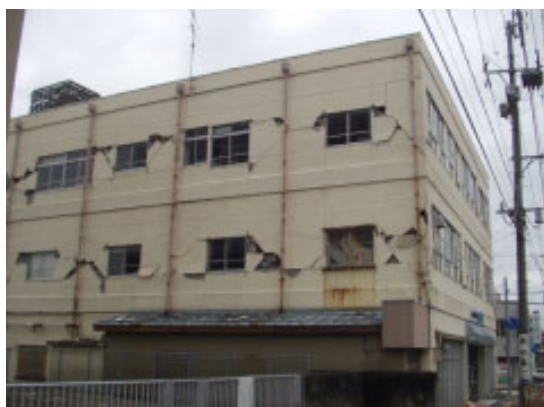
写真 T-6

コンクリートブロック造構造物にも大きな被害が見られました(写真 T-6)。

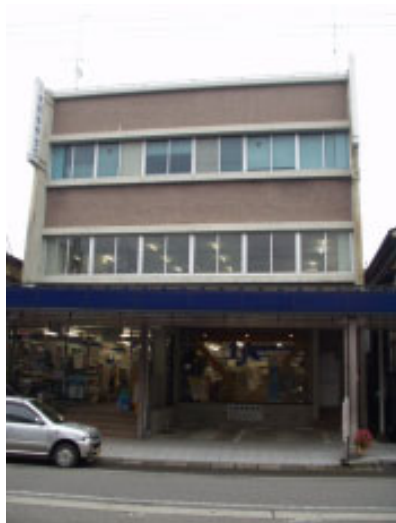
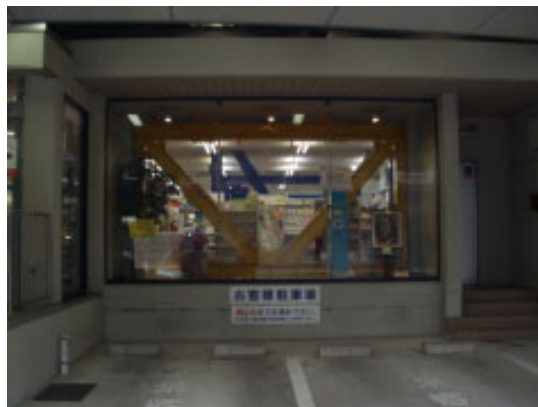
市内には耐震補強を施した民間建物がありました。正面の大きなショーウィンドーの破損もなく、外見からは軽微な被害で済んだものと見られます。(写真 T-7,8)。

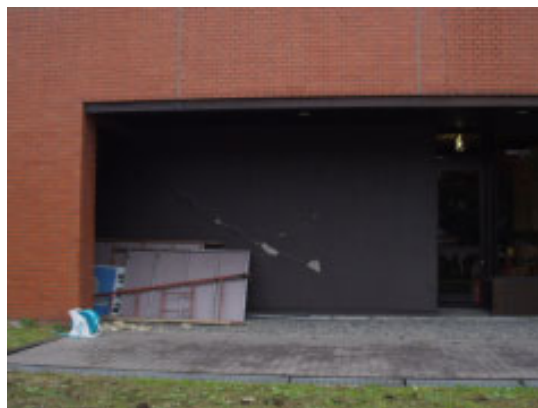
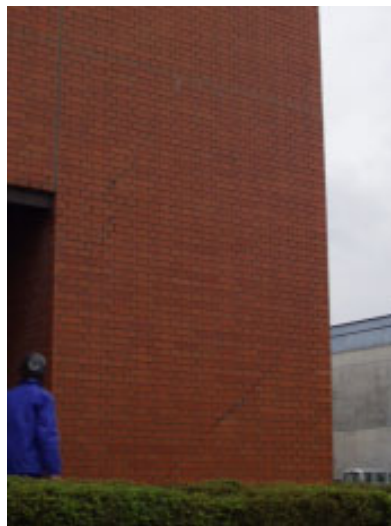
写真 T-9,10 は 1981 年以降に建てられた新耐震構造物と思われます。1 階の RC 造外壁にせん断クラックが見られました。

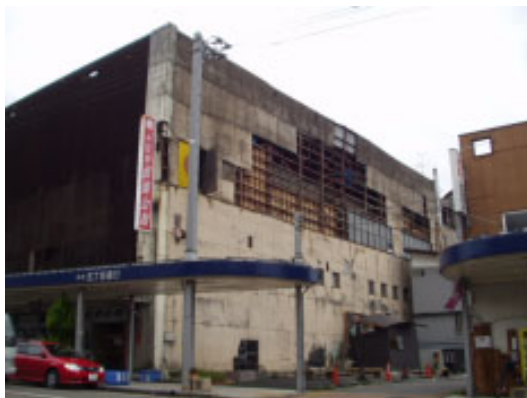
写真 T-11

十日町の市街地における鉄骨造の被害としては、写真 T-11 のように古い建物に外壁の脱落が多く見られました。

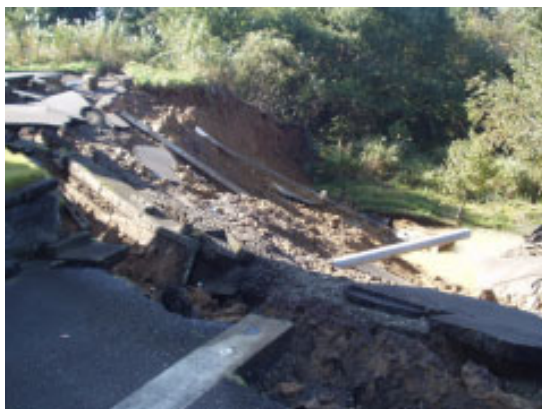
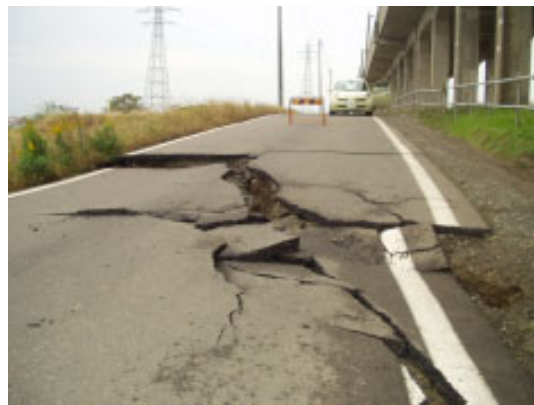
地震により亀裂や沈下或いは山崩れ・崖崩れが発生し、各地で道路の通行止め、通行規制がされていました。今回、被害調査した範囲の多くの道路でも、地震による地盤変状が生じ、陥没や亀裂・横ずれの跡が見られました(写真 I-1,2)。長岡市妙見町では大規模な崩落が起き、土砂が県道 589 号線を巻き込んで下を流れている信濃川まですべり落ちています(写真 I-3)。

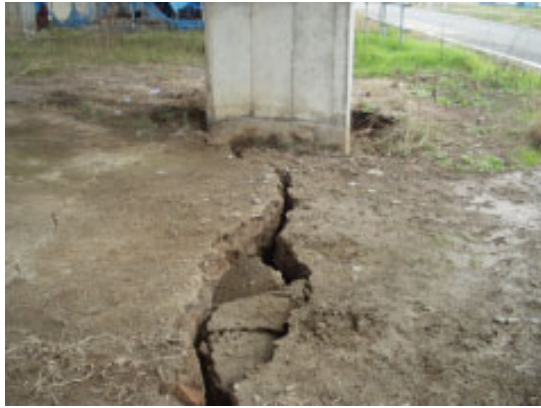
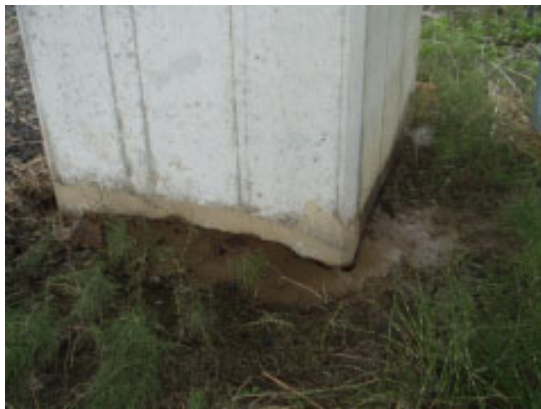
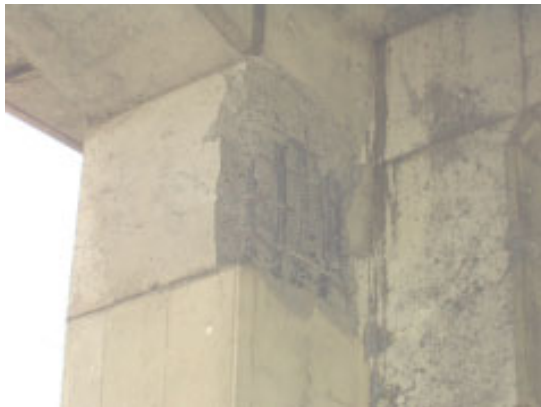
鉄道は、長岡市村松町で新幹線が脱線し、在来線でも線路の陥没や湾曲、信号機の転倒などの被害が確認されており、広範囲で不通となりました。新幹線の橋脚にはコンクリートが剥離している箇所もあり、又、液状化の痕跡も見られました(写真 I-5,6,7)。

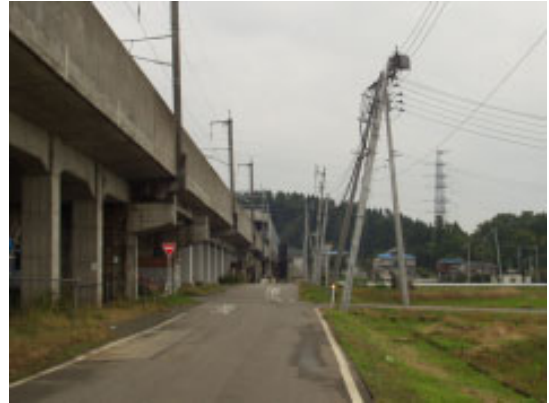
写真 I-8

新潟県庁によると、地震発生当日には、電柱、配電線の損害により中越地方を中心として約 27 万 8000

戸で停電が起きました(写真 I-8)。10 月 28 日の時点でなお長岡市、栃尾市、小千谷市、川口町、小国町、山古志村の各地域の一部が復旧着手不可になっています。

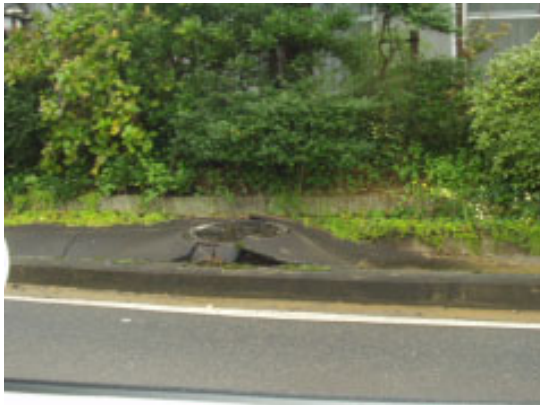
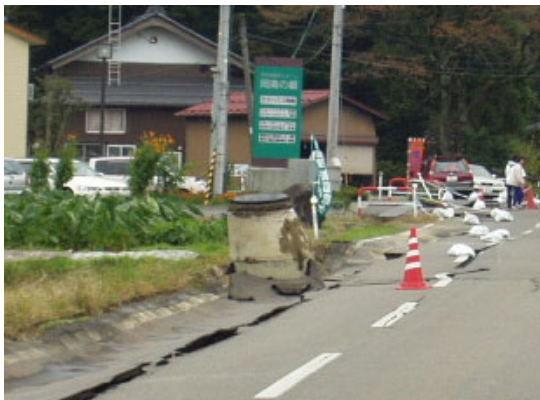
各地域で液状化により地下埋設下水配管が浮き上
がる現象が発生し、地表面には、突出したマンホー
ルに至るところで見られました(写真 L-1,2)。
