福岡県西方沖地震 被害調査報告書

ABS Consulting

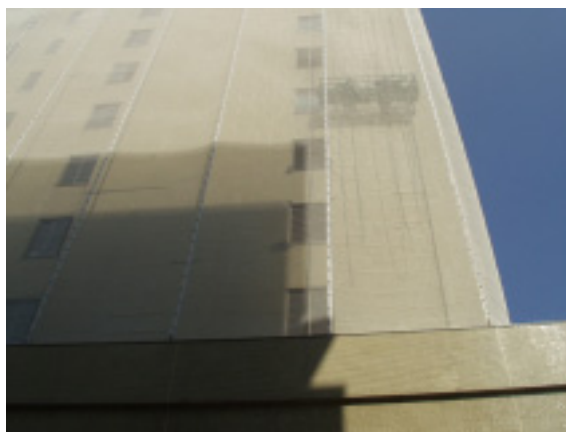
中高層建物で、全壊した建物は見られませんでした。中高層のオフィスビルで多く見られた被害は、二次部材の 1 つである外壁タイルのはく落です。主に、開口隅角部を起点にするひび割れや耐震壁のせん断ひび割れに伴って、外壁タイルがはく落しています(写真 1-3)。その他の二次部材の被害として、今回大きく注目されたのは、天神 1 丁目のオフィスビルの窓ガラスが多数割れ(写真 4)、落下したガラスが歩道に散乱したことです。二次部材であるタイルやガラスの落下は、都市での地震被害の恐ろしさを十分に想起させるものとなりました。このため、地震発生後 3 日目の 3 月 23 日に、国土交通省は、「既存建築物における窓ガラスの地震対策について」という通達を出しました。

写真 1 外壁タイルのはく落
(中央区天神 4 丁目)

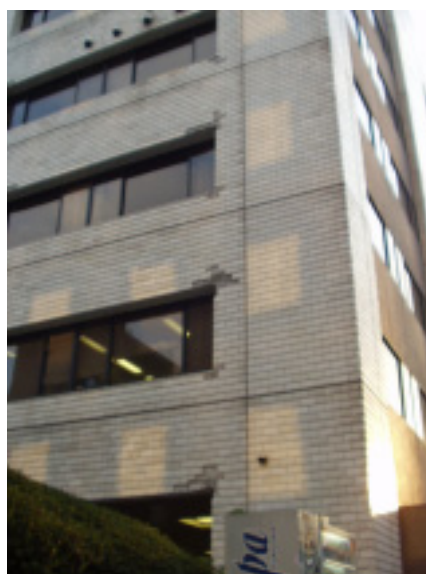
写真 2 外壁タイルのはく落
(中央区大名 2 丁目)

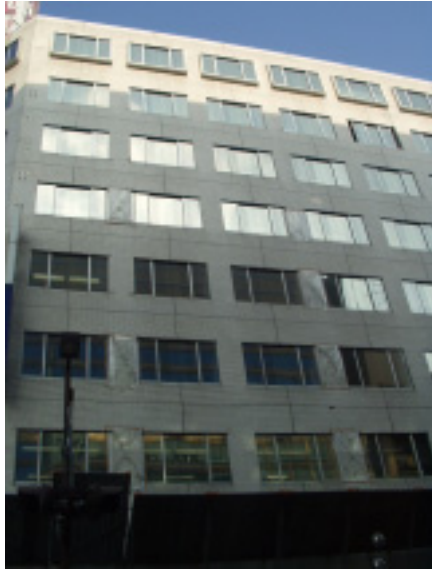
写真3 外壁のせん断ひび割れ
(中央区大名2丁目)

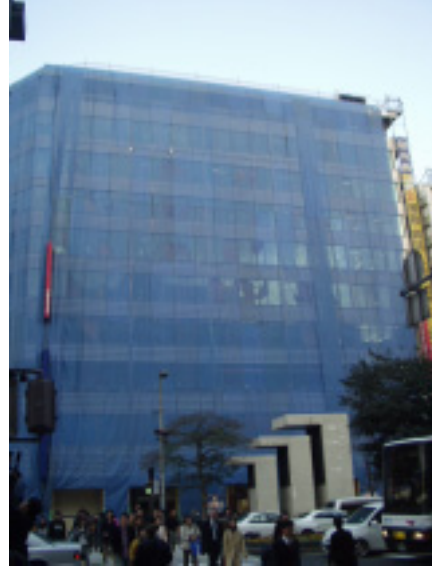
写真4 多数のガラスが破損
(中央区天神1丁目)

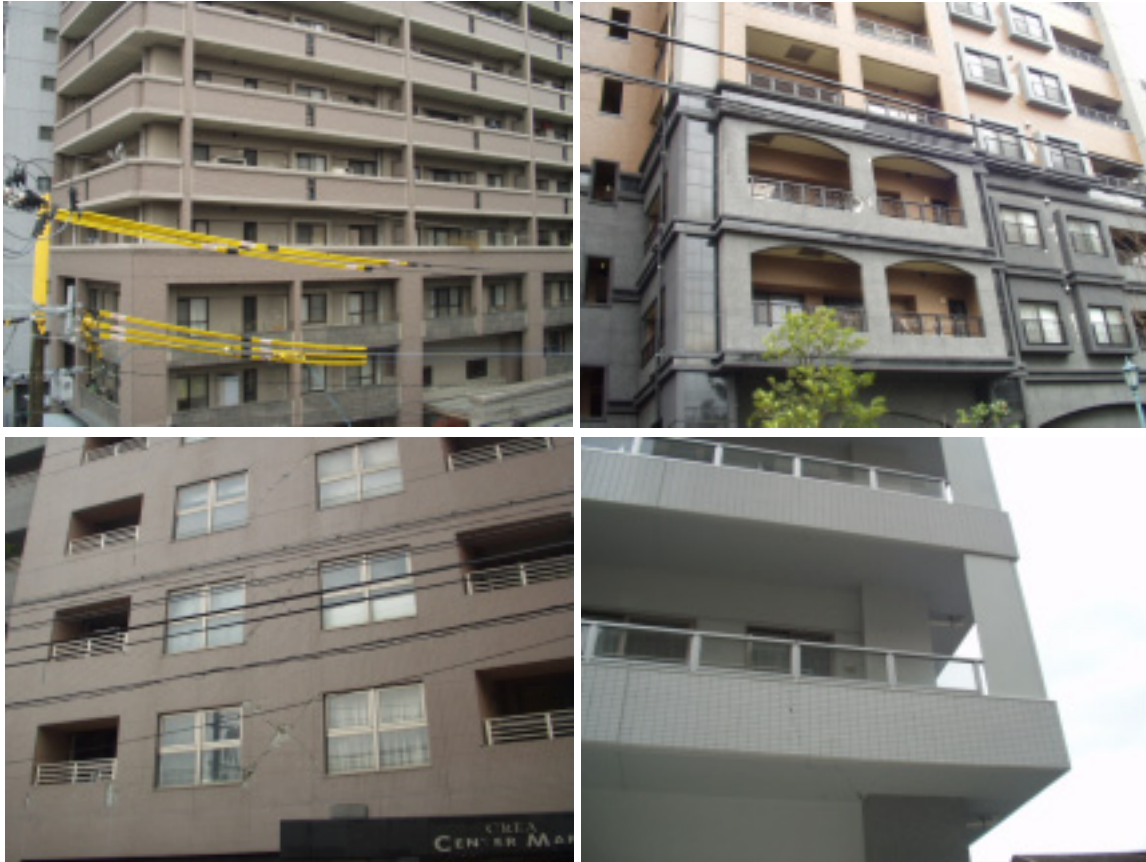
大名の南に位置する今泉には、中高層マンションが多く、これらのマンションの雑壁にせん断ひび割れが見られました(写真 5)。また、脱落したエキスパンション・ジョイントの金物も見られました(写真 6)。被害が見られたマンションは、今泉 2 丁目の南北方向に沿って広く見られました。これらのマンションは、層数から新耐震以降の建物と思われます。3 月 24 日の西日本新聞のトップには、「耐震マンションもろく、住民憤然、もう住めぬ」という見出しで、このことが掲載されていました。外観からの被害から、被災度区分は、小破に区分されると思われますが、記事によると、住戸内の什器が散乱したり、玄関ドアが閉まらなかったりし、継続使用ができない状況になっているようです。

写真5 外壁のせん断ひび割れ (中央区今泉2丁目)

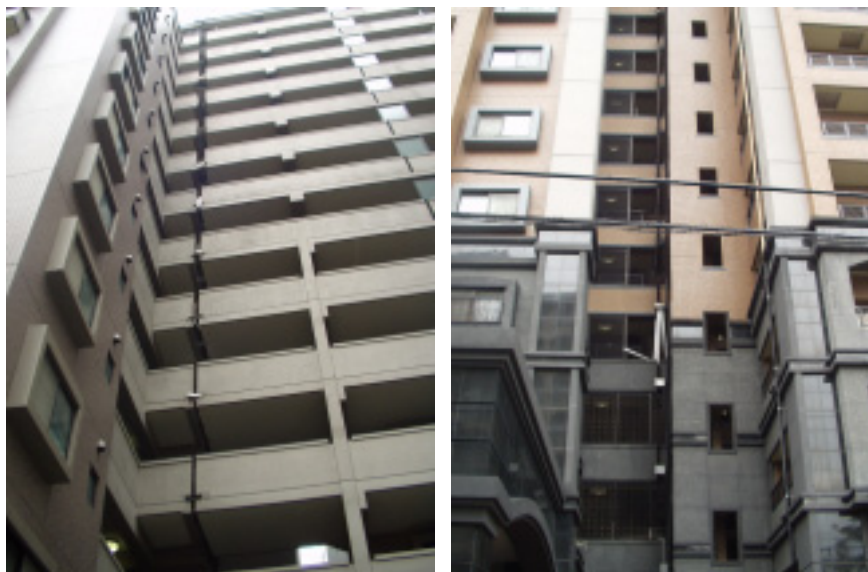
写真6 エキスパンション・ジョイントの被害（中央区今泉2丁目）

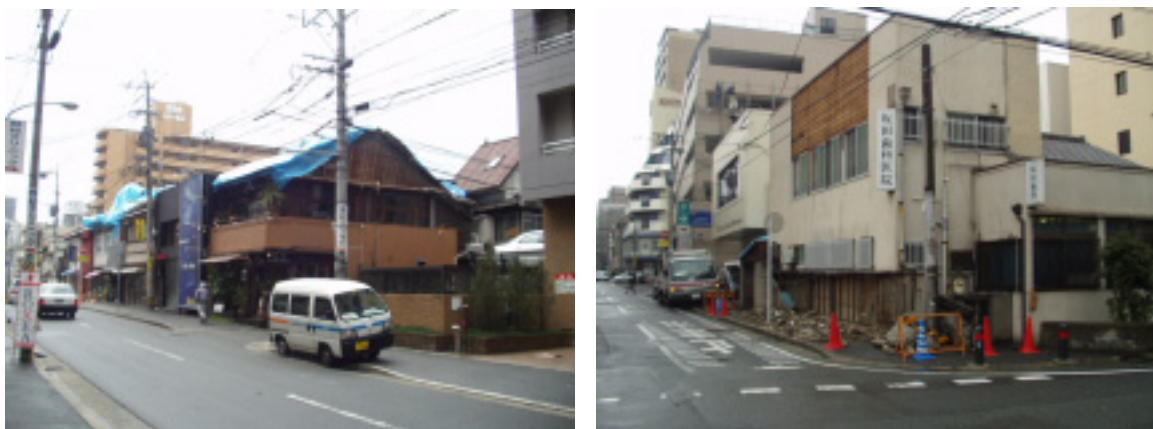
前述の中層建物被害が見られた同じ地区（今泉、舞鶴、大名地区）で、低層木造住宅の被害も見られました（写真7-8）。低層木造住宅の主な被害は、屋根瓦の落下、外壁モルタルの落下でした。その中でも、舞鶴2丁目に位置する木材店の倉庫（写真9）は、倒壊の危険性があるとされました。そのため、福岡市災害対策本部により周囲の道路が通行止めとされました。この建物は、築30年以上の2階建て建物でした。

写真7 低層木造住宅の被害（中央区今泉周辺）

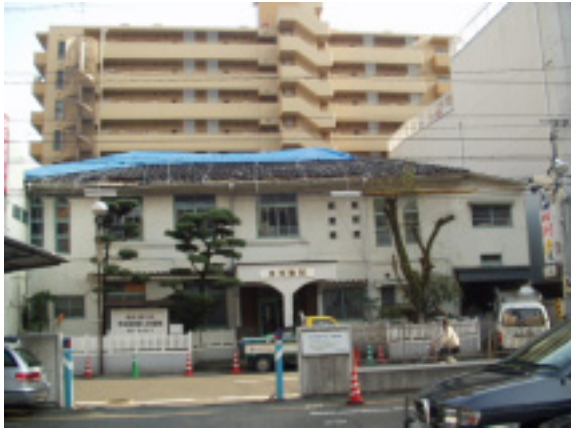
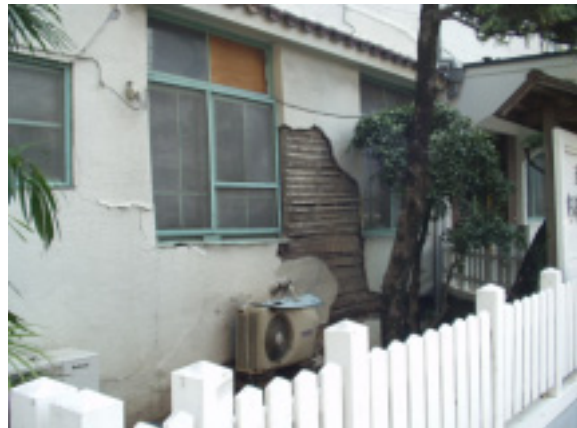
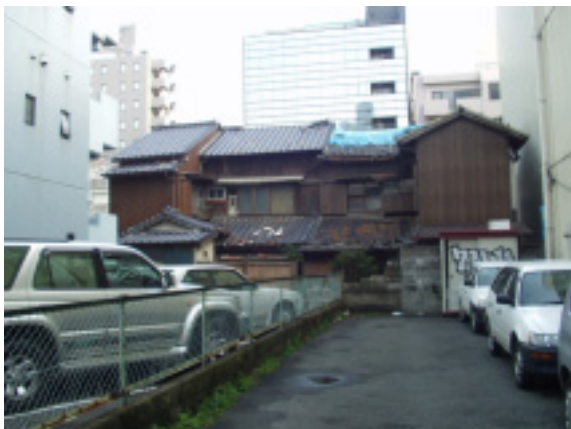
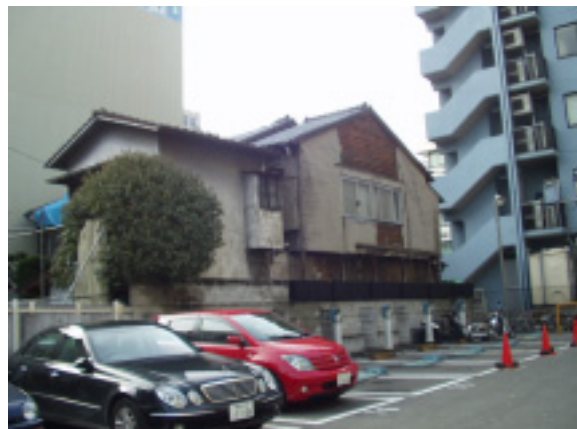
写真8 低層木造住宅の被害
(中央区大名周辺)

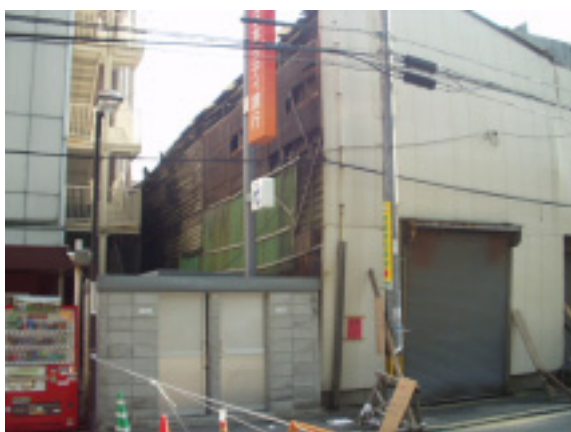
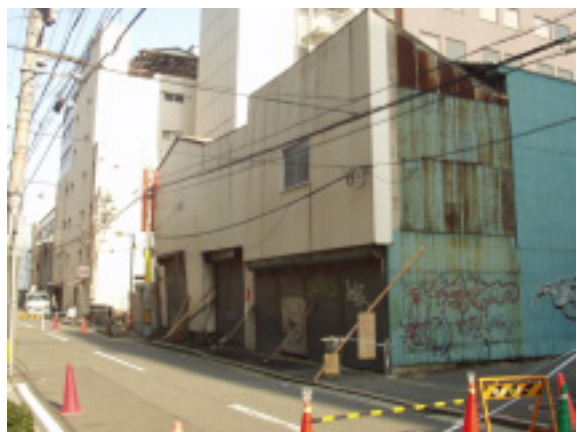
写真9 倒壊の危険性ありとされた木造建物
(中央区舞鶴2丁目)

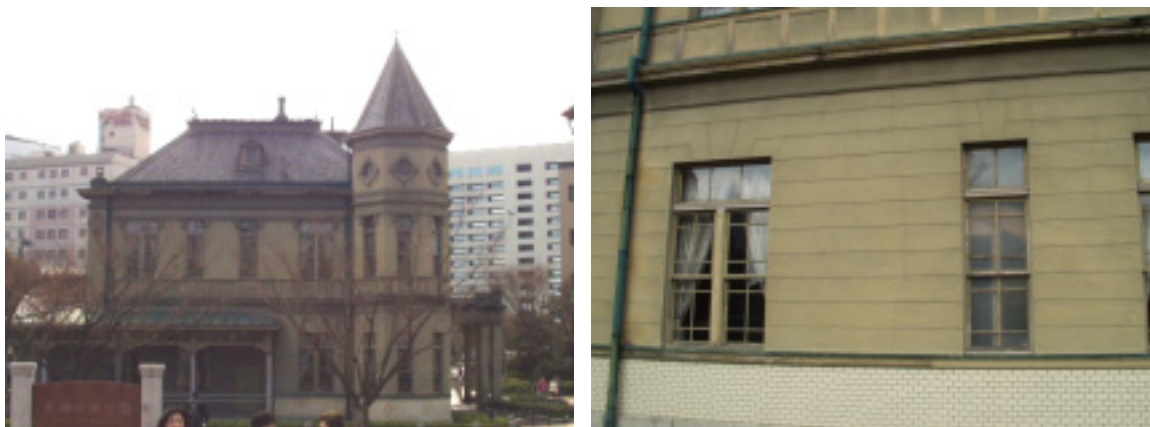
中央区内に位置する2つの歴史建物も、調査しました。旧福岡県公会堂（1910年築、木造2階建て）は、外壁モルタルにひび割れが見られました（写真10）。ひび割れ位置は、開口隅角部を起点とするものと、壁の中央部でした。福岡市赤煉瓦文化館（1909年築、煉瓦造地上2階、地下1階）は（写真11）改装工事中のため、囲いに覆われて被害の状況は、わかりませんでした。西側の煉瓦塀に大きな亀裂が見られました。

写真10 旧福岡県公会堂
（中央区西中洲）

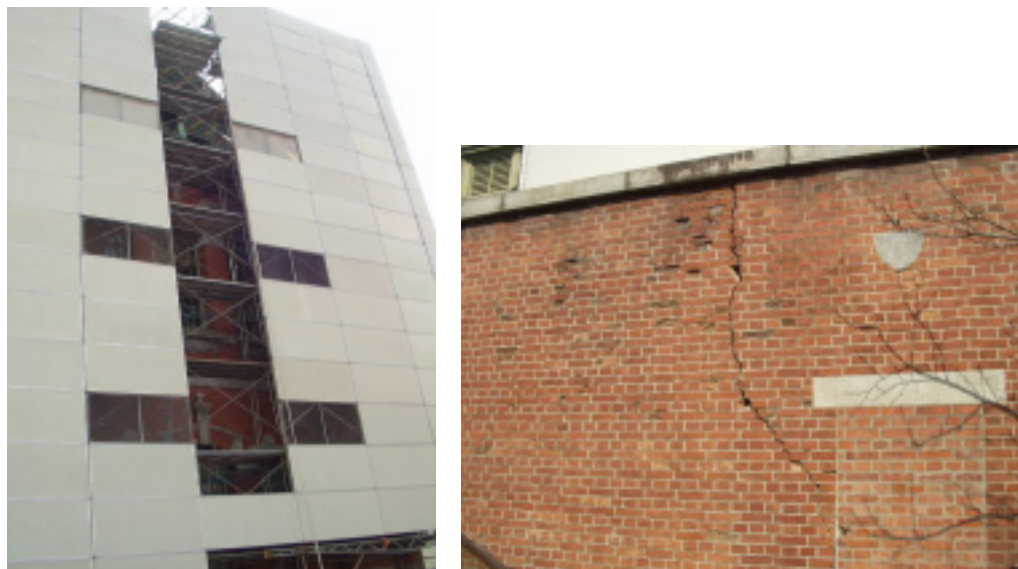
写真11 福岡市赤煉瓦文化館
（中央区天神4丁目）

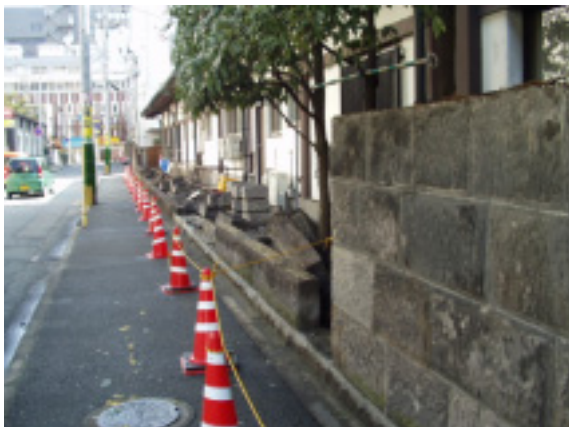
ブロック塀の倒壊も多く見られました。安国寺の石積み塀（写真 12）と薬院 1 丁目に位置する木造住宅の 1 階足元廻りの外壁を兼用するブロック塀（写真 13）には、明らかに鉄筋がありませんでした。鉄筋が配筋されていても、著しく錆びている鉄筋は、脆く破断していました（写真 14）。

写真 12 安国寺石積み塀の倒壊
（中央区天神 3 丁目）

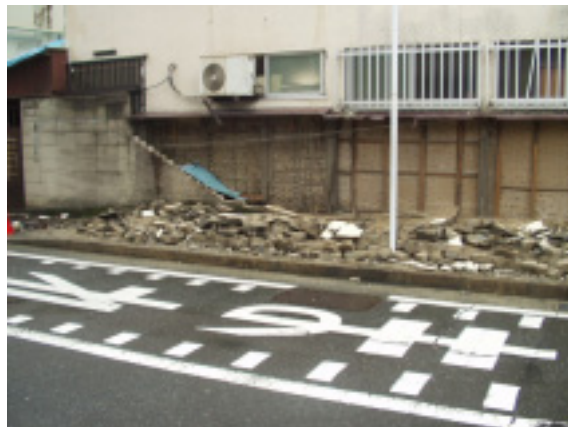
写真 13 ブロック塀の倒壊
（中央区薬院 1 丁目）

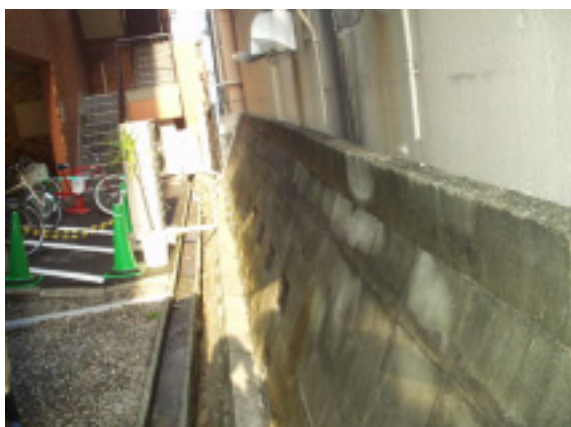
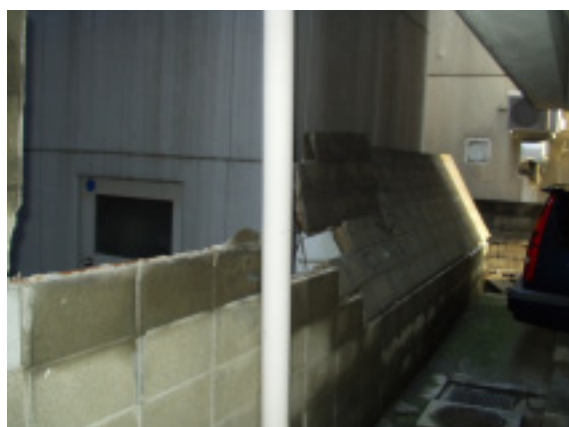
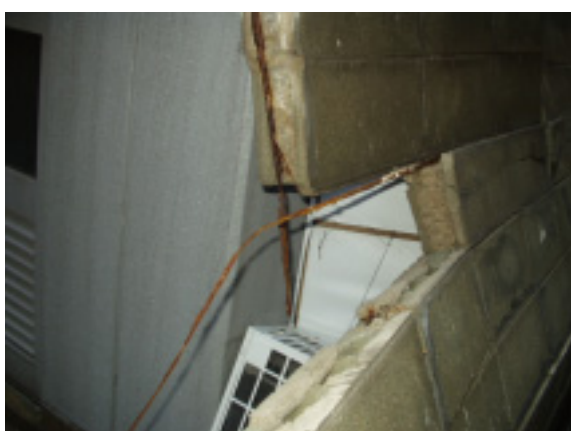
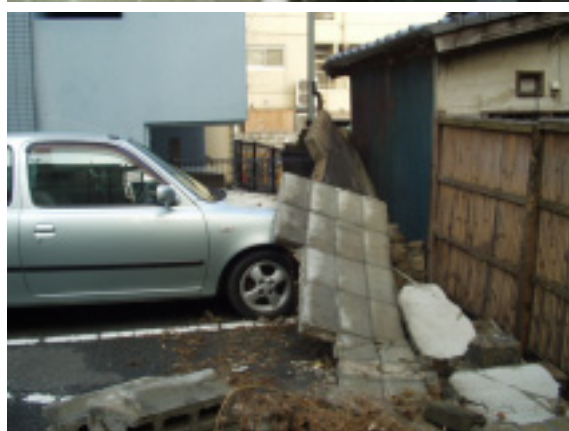
写真 14 ブロック塀の倒壊（中央区大名周辺）

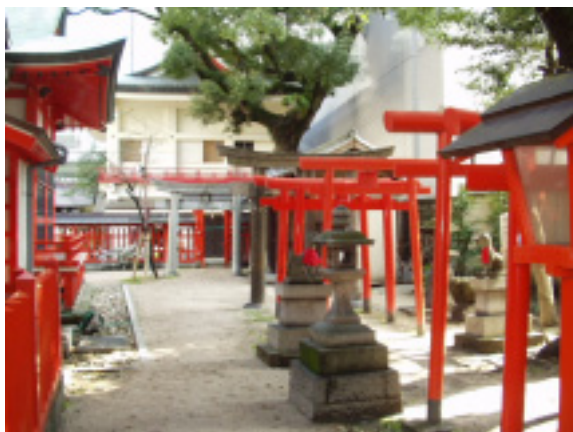
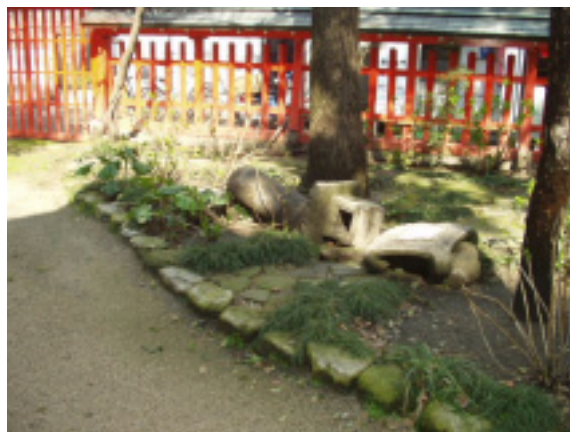
写真 15 水鏡天満宮（中央区天神 4 丁目）

調査地域内での、墓石・灯籠の転倒も調査しました。天神 4 丁目の水鏡天満宮（写真 15）では、灯籠が 1 基転倒したのみで、他には、被害はありませんでした。外周の石積み塀が倒壊した安国寺（写真 16）では、小型と大型の灯籠が転倒しました。中層マンションの被害があった今泉に位置する長円寺、香正寺（写真 17）では、墓石が数基転倒した程度です。いずれの墓石・灯籠とも南北方向に転倒していました。

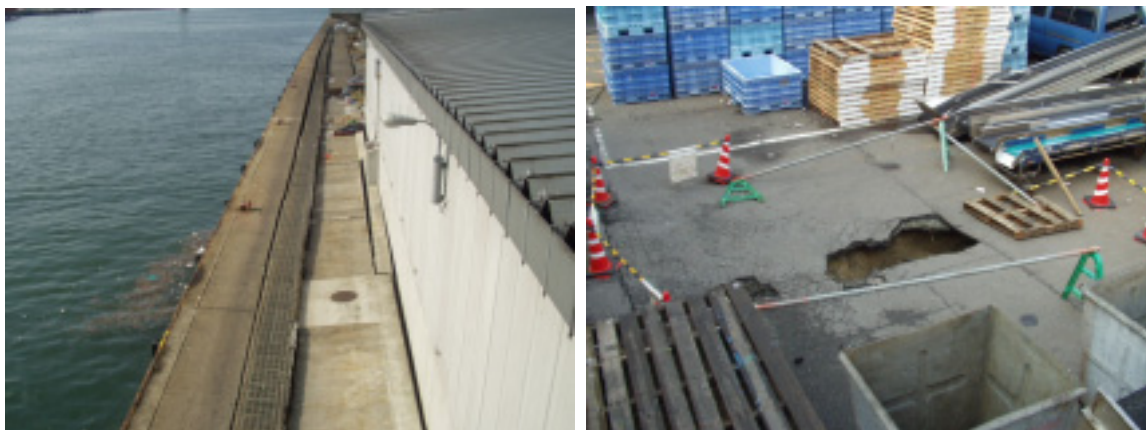
建物被害が集中して見られた福岡市中央区の中心部に一番近い博多漁港に面する中央卸売市場では、護岸の変形および沈下が見られました。また、護岸近くのアスファルトの陥没も見られました（写真 18）。建て屋部分にも被害があり、S 造屋根を支える柱の柱脚根巻き RC 部分のコンクリートが剥落していました（写真 19）。同じく中央区の荒津でも、護岸の変形、アスファルト道路の沈下が見られました（写真 20）。

写真 18 中央卸売市場での護岸の変形および沈下
（中央区長浜 3 丁目）

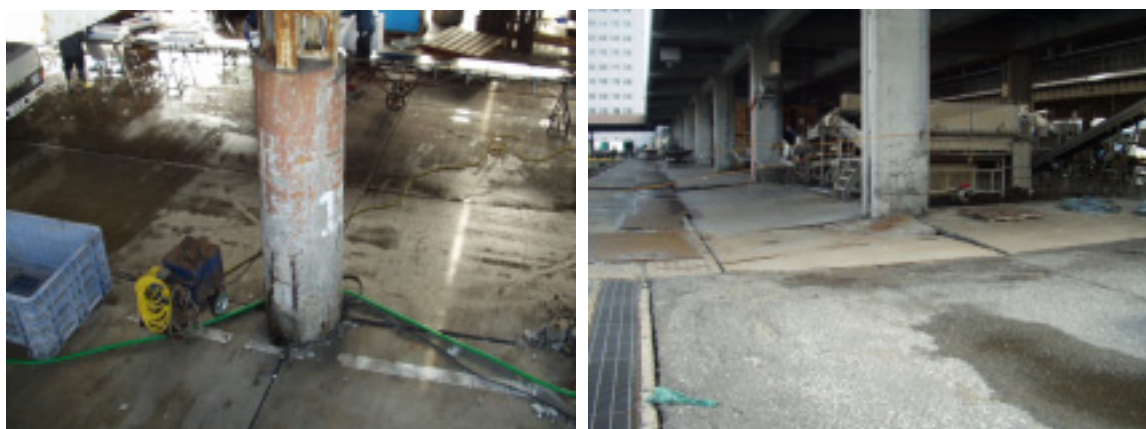
写真 19 中央卸売市場での柱脚の被害
（中央区長浜 3 丁目）

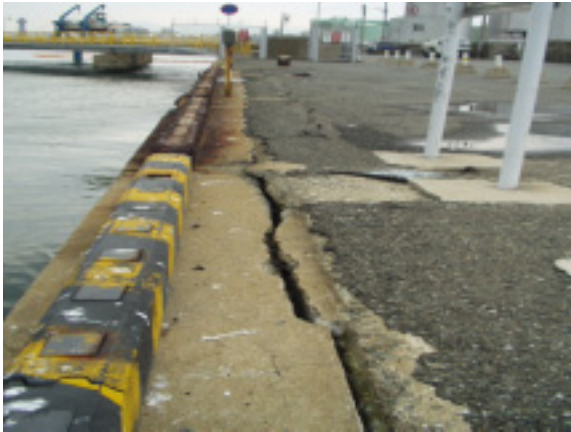
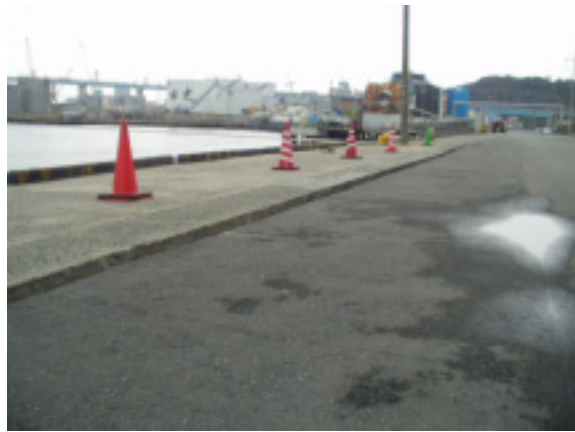
写真 20 荒津での護岸の変形、道路の沈下
(中央区荒津)

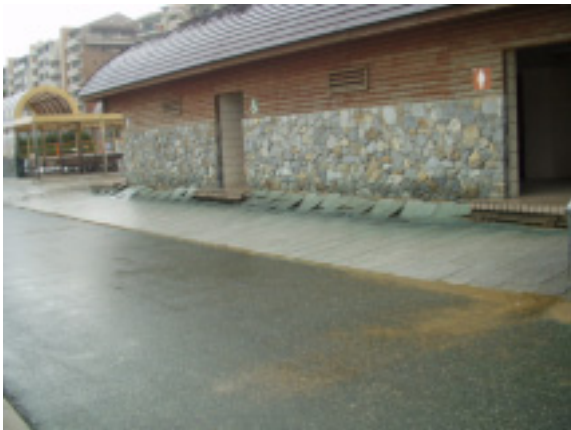
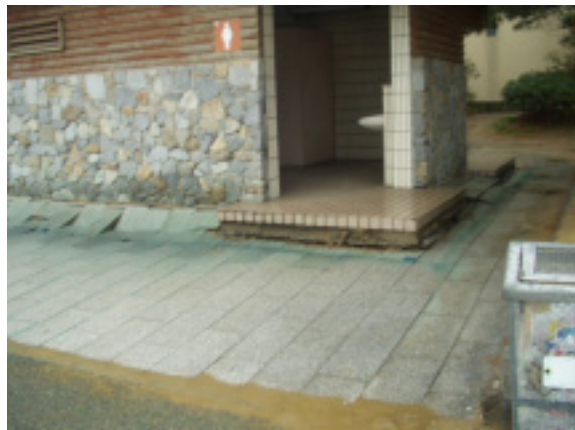
中央区中心地より 5km 程西に位置する愛宕浜海浜公園では、砂浜で墳砂のあとが見られました（写真 22）。砂浜際に建てられている公衆トイレの周辺は、15cm 程の沈下が見られました（写真 21）。しかしながら、海浜公園から道路 1 つ奥まったところに位置するマンションには、外観上なんら被害は、観察されませんでした（写真 23）。

写真 21 海浜公園内のトイレ周辺での沈下
(西区愛宕浜)

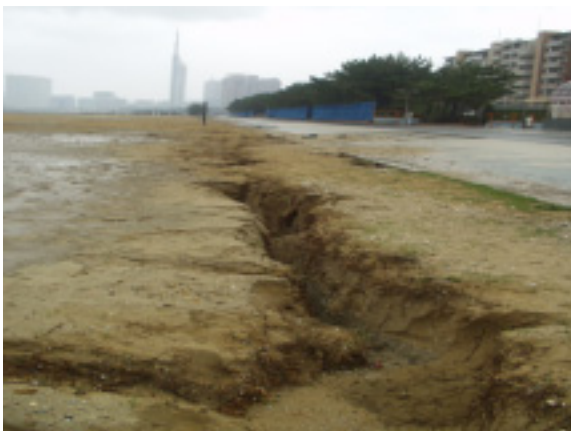
写真 22 海浜公園内の砂浜での填砂跡
(西区愛宕浜)

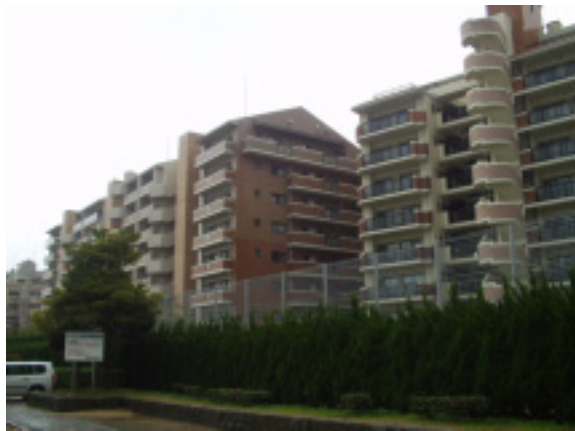
写真 23 海浜公園内近くのマンション
(西区愛宕浜)
