宮城県沖の地震 被害調査報告書

ABS Consulting

【概要】

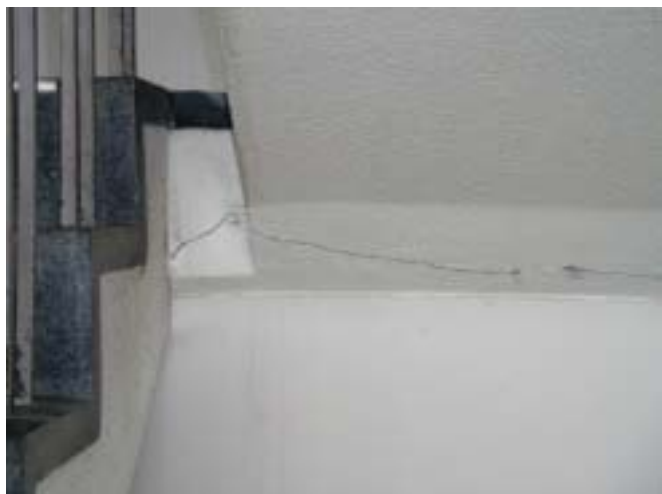
川崎町では、役場の建物に被害が見られました。それ以外の被害は、棟瓦の被害やブロック塀の破損などが見られましたが、建物被害はあまり多く見られませんでした。写真 1 から 4 は川崎町役場の被害状況です。写真に示すように、役場内においては非構造部材の被害が見られました。写真 5,6 は川崎町にある竜雲寺の墓石被害の状況です。幾つかの墓石に、南に 3.5cm、西に 1.5cm 程度のずれが見られました。また、シーリングが施されている墓石にはほとんど移動が見られませんでした。

写真 3: 川崎町役場 2 階の階段部分の被害

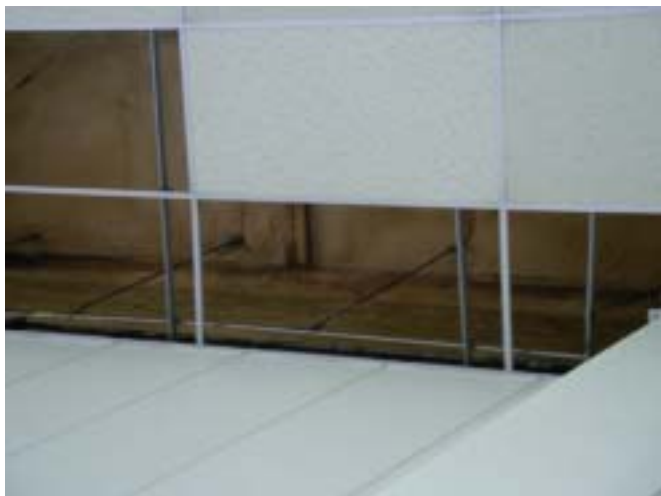
仙台市では、大空間を有する建築物において、天井の落下による被害が多く発生しました。仙台市の調査によると、同市が管理する 3 箇所の温水プールで天井の落下が見られました(写真 7~9)。また、スポパーク松森では、屋内プールの天井がほとんどの部分で落下し、これにより 31 名(8 月 25 日仙台市)が負傷しました。

写真 9: 根白石温水プールの天井落下部分

耐震性の向上を考える場合、主要構造部の補強がもちろん優先されますが、それに加え、天井材やガラスなどの二次部材対策の重要性が、2005年福岡県西方沖地震や2003年十勝沖地震の天井材の落下に続き、今回の地震でも浮き彫りにされました。

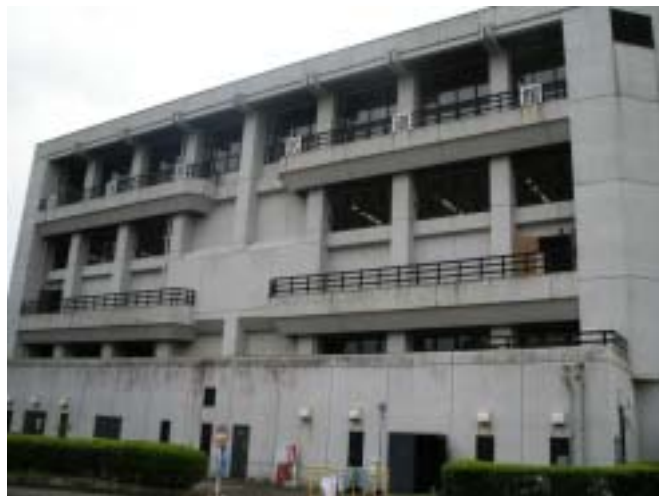
写真 10: 宮城県武道館外観

仙台市太白区にある宮城県第二総合運動場にある宮城県武道館(SRC 造、5 階建て、昭和 56 年)の 5 階にある近的弓道場の天井や蛍光灯の落下、壁にひびわれ(写真 10 から 13)が見られ、ボイラー用の受水槽でも漏水の被害が見られました。

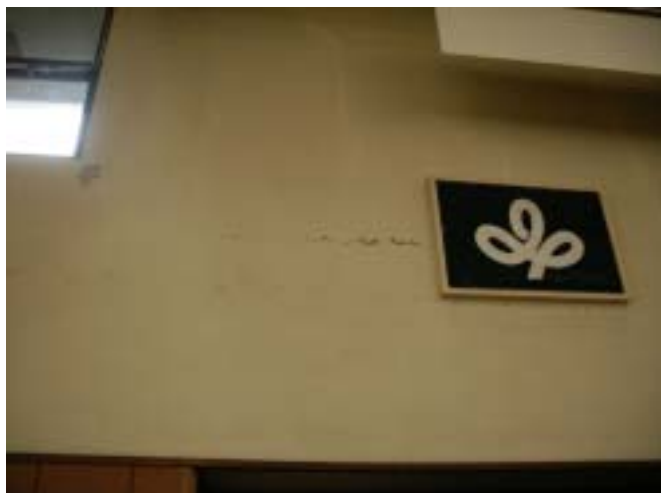
写真 13: 宮城県武道館の壁のひびわれ
