宮城県沖の地震 被害調査報告書

ABS Consulting

【概要】

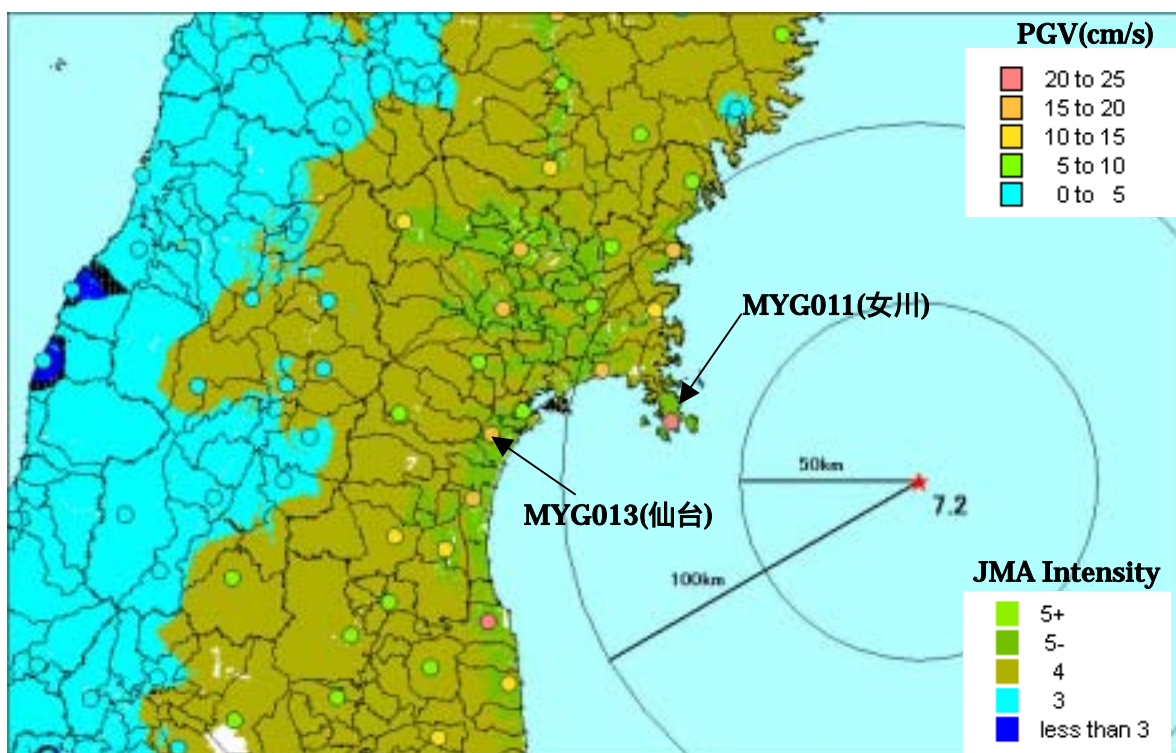
図 2 : 推定震度分布

久保他(2003)による地盤データベース及び強震記録(K-Net)を用いた地震動の推定方法による面的な震度分布を図2に示します。この図から震源から離れた地点でも大きな揺れにな

っています。これは地盤が悪いことが主な原因と考えられます。

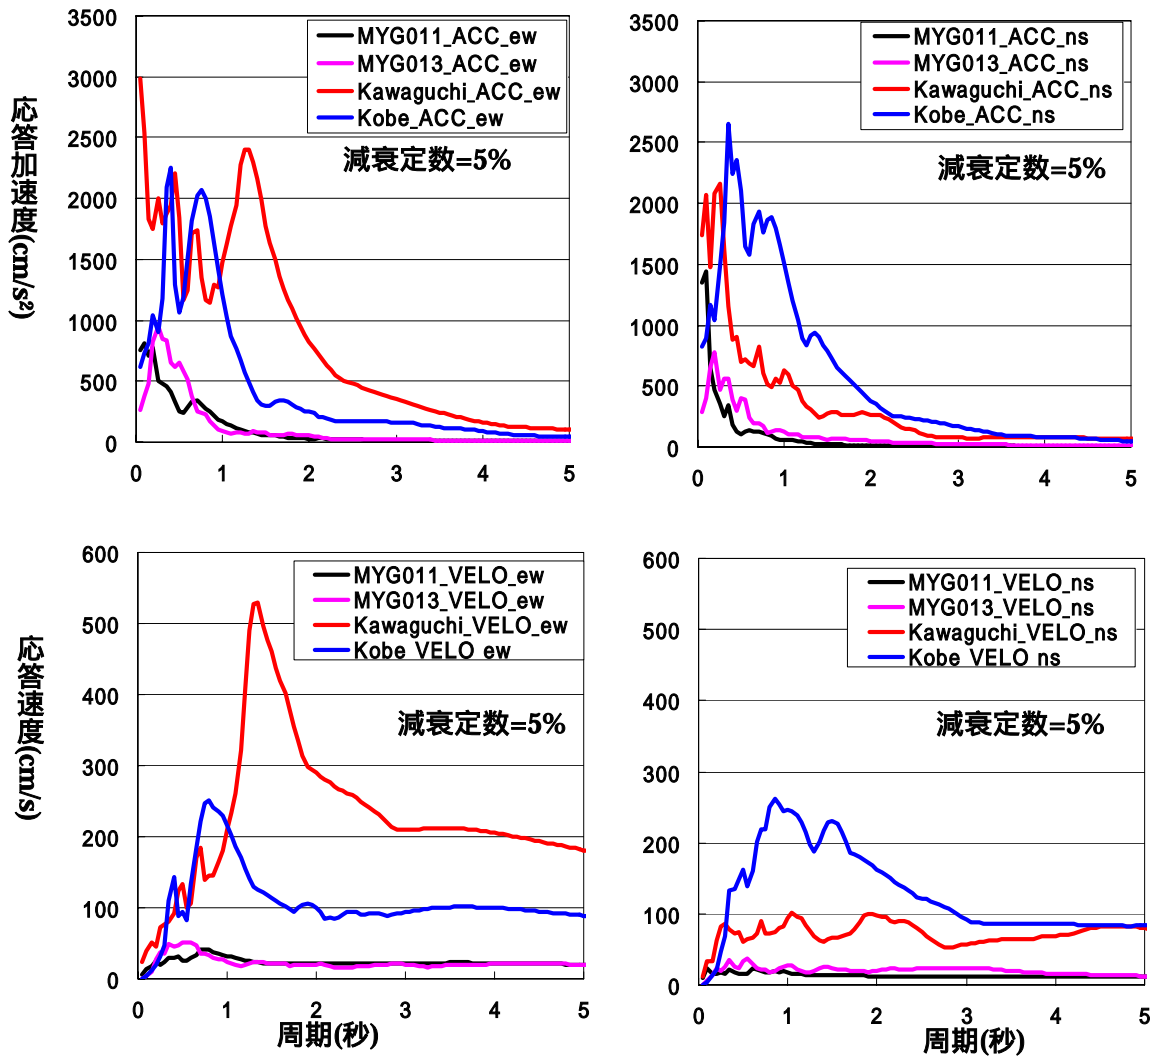
図 3：震源近傍の応答スペクトル

地震動と地震被害との関係に関しては次のように考えられます。図 3 は今回の地震の仙台市内(MYG013)と震源近傍の女川(MYG011) の観測記録から得られた応答スペクトルを示しています。まず、2004 年新潟県中越地震や 1995 年阪神淡路大震災に比べ、地震動そのものが小さかったことがわかります。また、今回の地震動の特性は 0.2 秒付近に卓越するような短周期型の地震動と考えられます。すなわち、建物被害に関連性の高い 1~2 秒のスペクトルが小さいことも、建物被害が少なかった一要因と考えられます。次に、今回の地震の関東地方(TKY007(新宿)と TKY014(亀戸))の速度応答スペクトルを図 4 に示します。この図から 1 秒から 2 秒付近のピークと共に 5 秒から 6 秒付近でも応答値が大きくなっており、長周期地震動が観測されたことがわかります。関東地方においてエレベーターが停止する被害を発生させたのは、この地震波の長周期化が原因と考えられます。

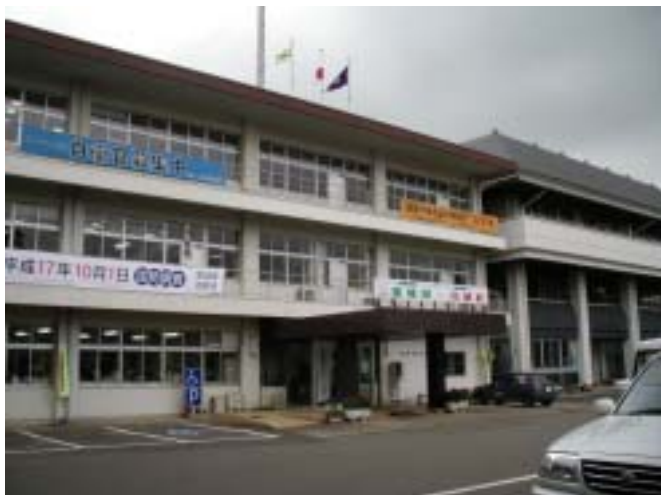
川崎町では、役場の建物に被害が見られました。それ以外の被害は、棟瓦の被害やブロック塀の破損などが見られましたが、建物被害はあまり多く見られませんでした。写真 1 から 4 は川崎町役場の被害状況です。写真に示すように、役場内においては非構造部材の被害が見られました。写真 5,6 は川崎町にある竜雲寺の墓石被害の状況です。幾つかの墓石に、南に 3.5cm、西に 1.5cm 程度のずれが見られました。また、シーリングが施されている墓石にはほとんど移動が見られませんでした。

写真 1: 川崎町役場

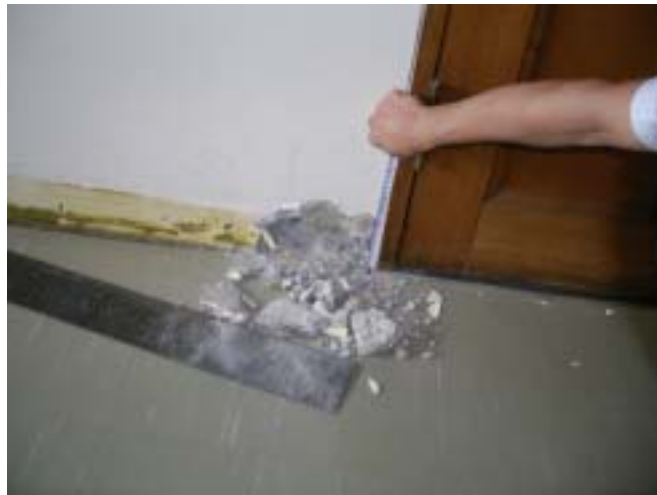
写真 2: 川崎町役場 3 階の RC 壁の被害

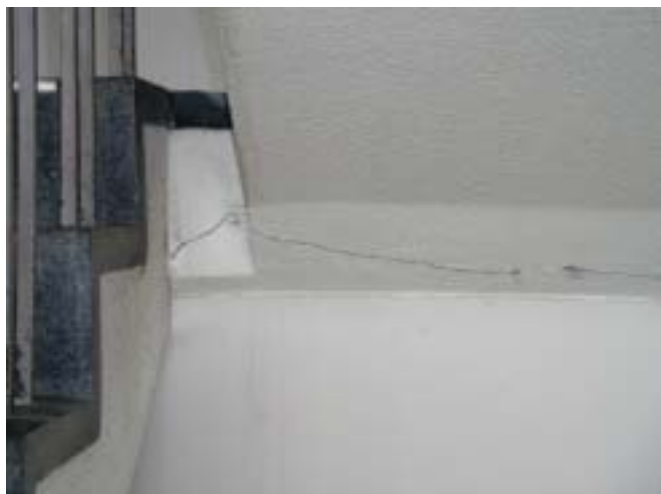
写真 3: 川崎町役場 2 階の階段部分の被害

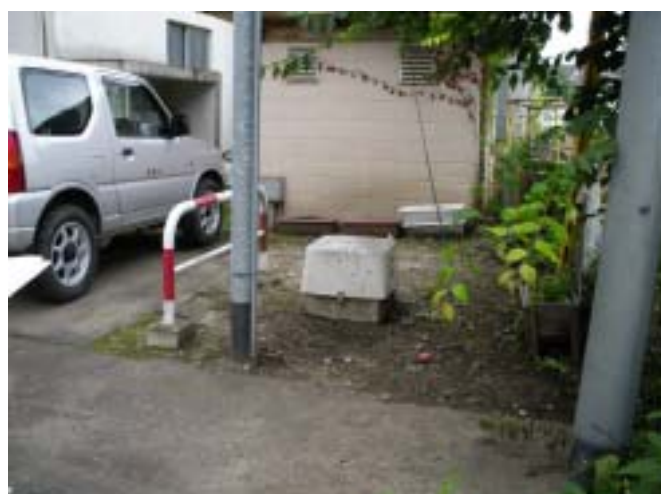
写真 4: 川崎町役場の震度計

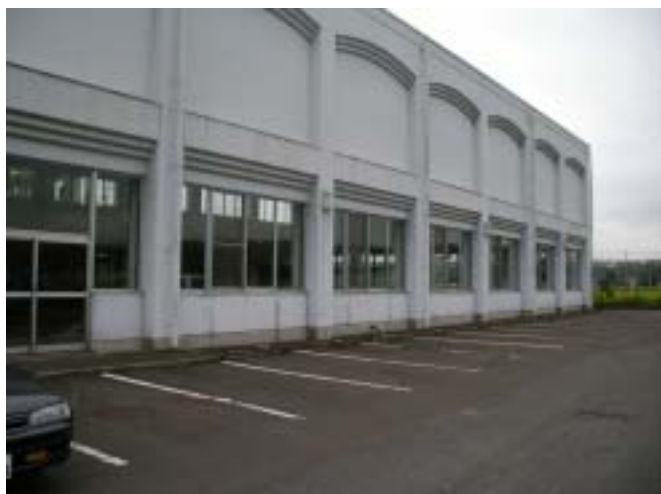
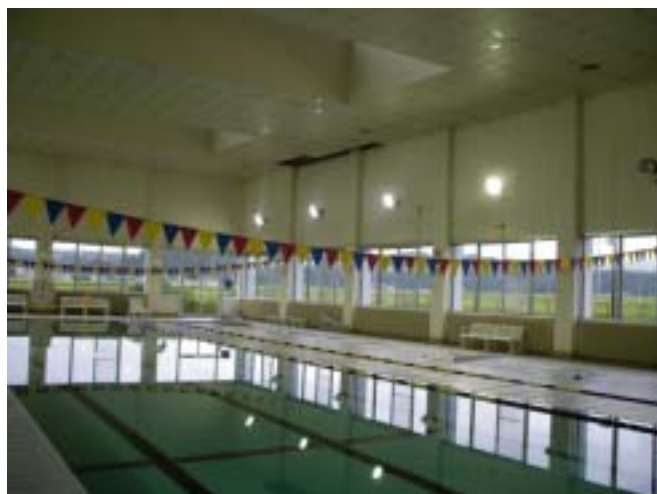
仙台市では、大空間を有する建築物において、天井の落下による被害が多く発生しました。仙台市の調査によると、同市が管理する 3 箇所の温水プールで天井の落下が見られました(写真 7~9)。また、スポパーク松森では、屋内プールの天井がほとんどの部分で落下し、これにより 31 名(8 月 25 日仙台市)が負傷しました。

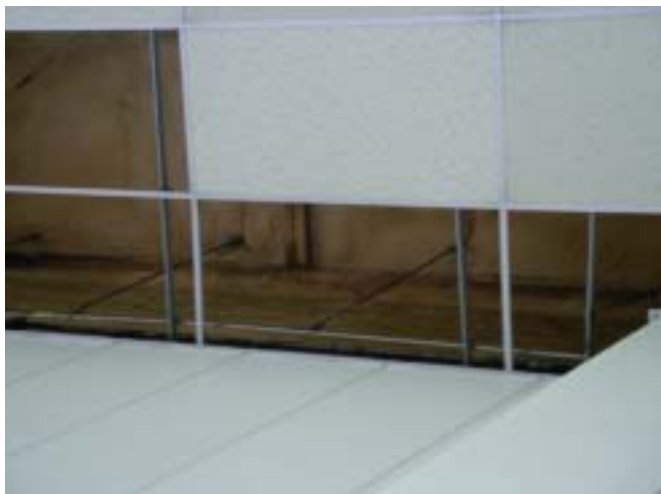
写真 9: 根白石温水プールの天井落下部分

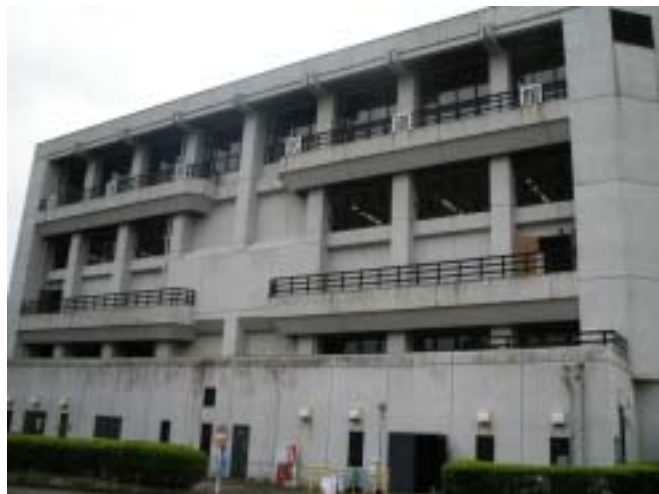
仙台市太白区にある宮城県第二総合運動場にある宮城県武道館(SRC 造、5 階建て、昭和 56 年)の 5 階にある近的弓道場の天井や蛍光灯の落下、壁にひびわれ(写真 10 から 13)が見られ、ボイラー用の受水槽でも漏水の被害が見られました。

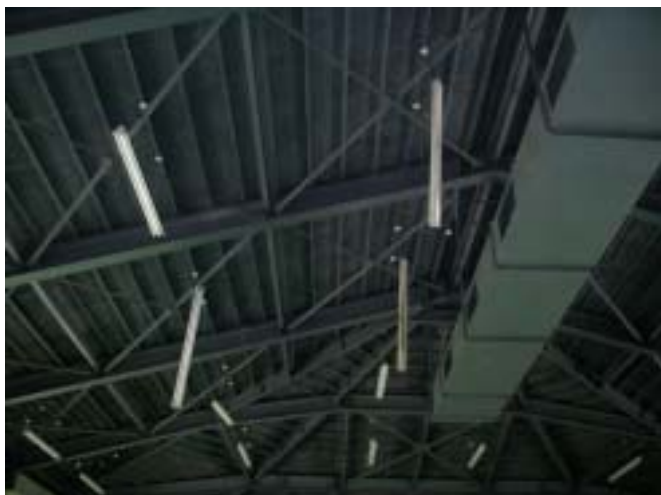
写真 11: 宮城県武道館の蛍光灯の落下

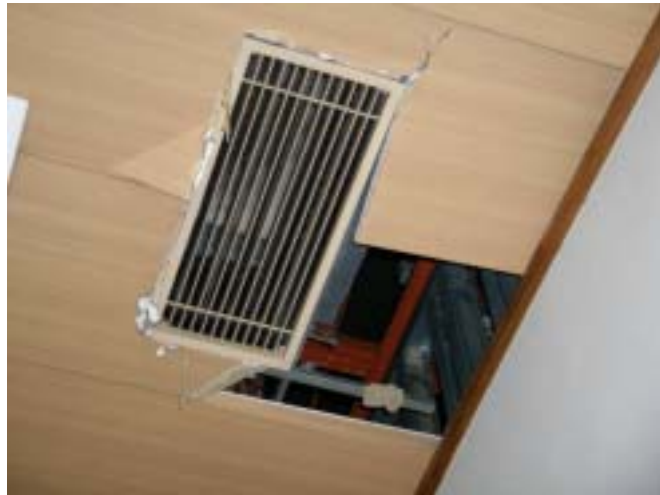
写真 12: 宮城県武道館の天井の落下

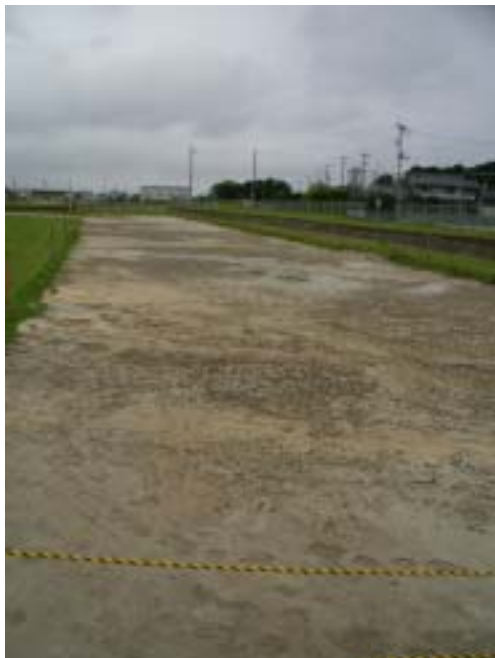
宮城県内の地盤被害は、宮城県土木部によると堤防の法崩れやがけ崩れ、護岸のずれやクラックなどの被害が見られました。亘理町では、海岸のすぐ近くにある亘理町陸上競技場で液状化被害が見られました(写真14、15)。

写真 14: 亘理町陸上競技場の液状化 1

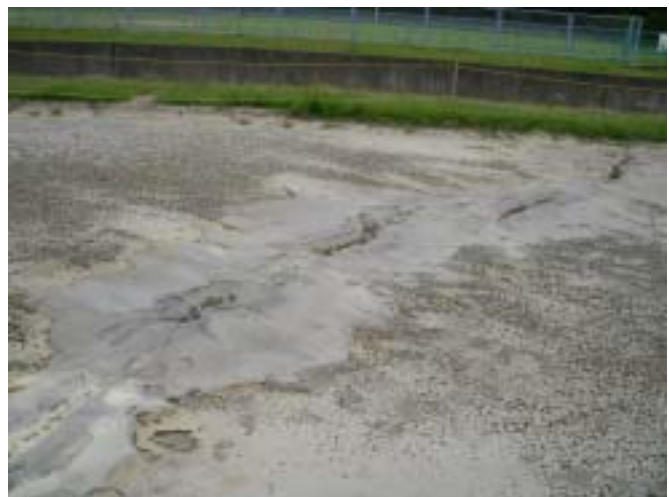
写真 15: 亘理町陸上競技場の液状化 2
