新潟県中越沖地震 被害調査報告書

【概要】

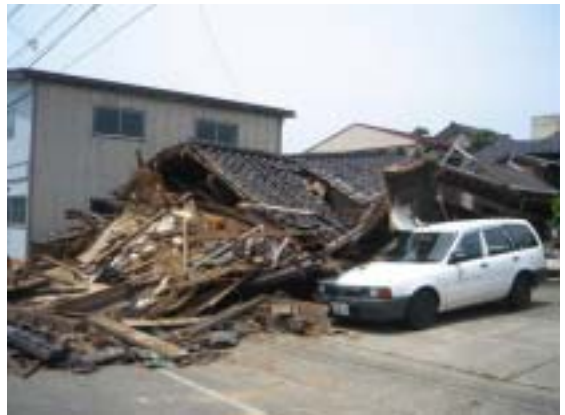
写真 1

倒壊した建物の多くは古い木造家屋で、東北地方の日本海側に多く見られる伝統的な耐寒性に優れた黒瓦が用いられていました。倒壊しても、屋根だけがその形状を留めている家屋が多々見られました(写真 1)。粘土質の土を敷いた屋根の上に、瓦を載せるのが伝統的工法で、新潟県は豪雪地域であり、耐震性より耐寒性が重視されてきたものと推察されます。また、窓や玄関など開口の多い1階のみが潰され、2階から上は原型を留めるといった例も多々ありました(写真 2)。同年 3 月に起きた能登半島地震においても、同じ傾向が見られました。

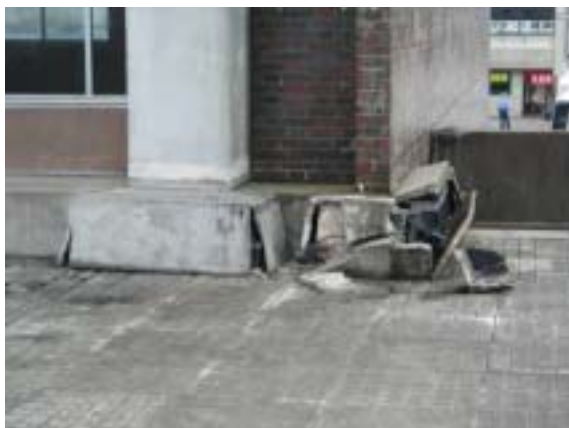
写真 3

市街地では鉄筋コンクリート建造物においても被害が見られ、柏崎市役所においても柱脚の損傷が発見されました(写真 3)。また、大型スーパーマーケットでは、2 階建て駐車場屋上に設置されていた貯水槽が大きく破損しました(写真 4)。

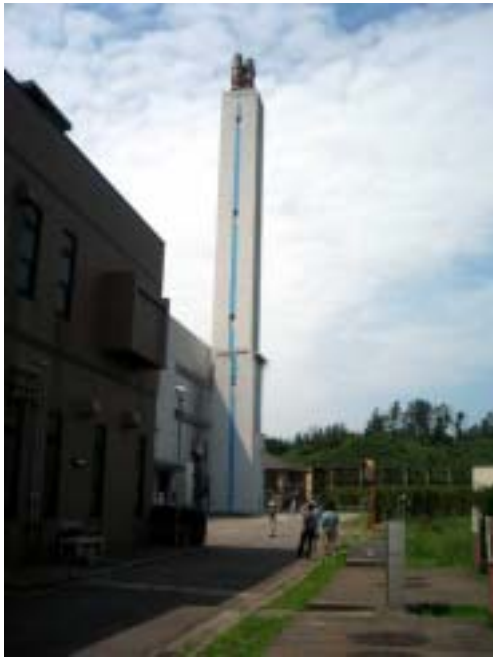
写真 5

また、柏崎市橋場のゴミ処理施設「クリーンセンターかしわざき」の高さ 59m、幅 4.6m(柱脚部)の鉄筋コンクリート製煙突が高さの半分よりやや下の位置で約10mにわたり崩壊しました(写真 5)。抜け出た鉄筋の様子から、主筋本数の切り替え位置にて崩壊が発生したと考えられます(写真 6)。

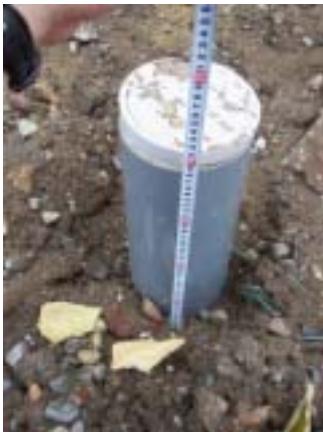
写真 7

柏崎市西山町は2005年刈羽郡から柏崎市に編入した山間部です。谷間部にある柏崎市西山町事務所の建物本体に目立った被害は見受けられませんが、建物周囲の配管は、地面から 40cm 程浮いており、地盤変状の影響が出たものと思われる(写真 7)。

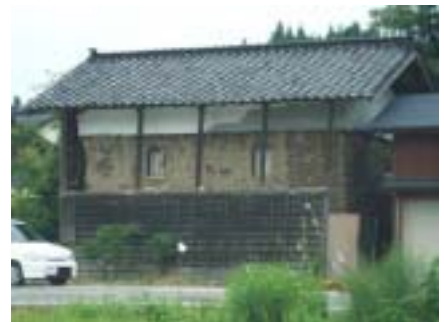
写真 8

この地方では、土壁で作られた倉が多く存在し、土壁部分のひび及び剥落が多く確認されました。(写真 8)

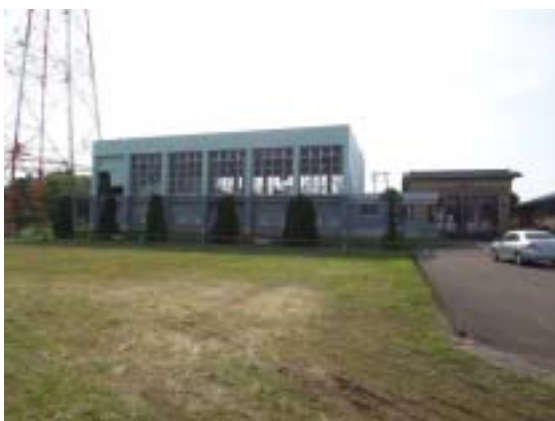
写真 9

勝山地区集会場の体育館(写真 9)では鉄筋コンクリート柱梁接合部の破損(写真 10)、ガラス破損、天井の落下(写真 11)、外装材の落下鉄骨ブレースの破断(写真 12)など、倒壊に至らないまでも復旧に時間を要する大きな被害が見られました。想定していたよりも相当大きな地震力がかかったものと考えられます。確認できた範囲において、吊り天井には斜材が設けられていませんでした。近年、地震の都度指摘されてきた、大空間天井材の脆弱性が改めて問われます。

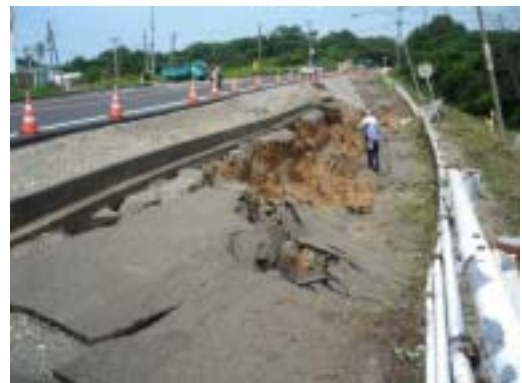
写真 13

柏崎市、刈羽村を通る国道8号線、116号線、352号線の多くの箇所でアスファルトの亀裂・段差・陥没が見られました。特に柏崎市鯨波内の国道8号線では、盛土部分が全長約100mに渡り円弧すべりを生じており、それに伴って歩道部分が2m以上沈下しました(写真13)。

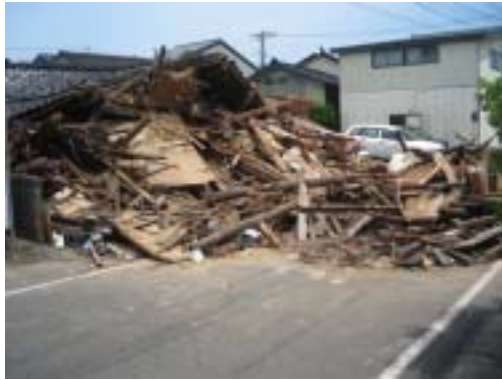
写真 14

市街地を通る道路では、亀裂・段差などの道路自体の損傷に加え、沿道の木造家屋の倒壊による通行止めが数多く見られました(写真14)。また、河川を跨ぐ道路橋の多くでは、橋梁と道路の接続部に段差が生じており、車両の通行に支障をきたしていました(写真15)。

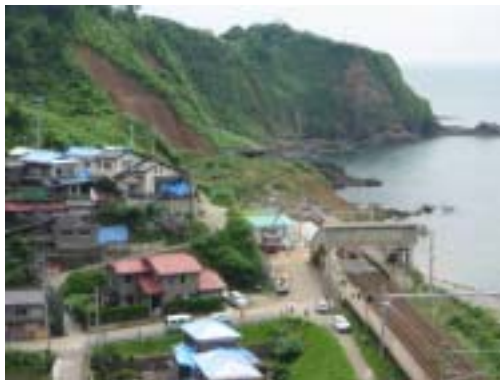
写真 16

JR 信越本線青海川駅では、今回の地震で最も大規模な土砂崩れが発生しました(写真 16)。前日までに降り続いた台風 4 号の風雨の影響もあり、駅舎背後の崖地から大量の土砂が崩れ落ちて海岸へ流出しました。これにより線路とホームの一部が土砂に埋もれましたが、ケガ人はいませんでした。また、信越本線青海川駅近辺の海岸線や崖地においても、多くの大規模な土砂崩れが見られました(写真 17)。

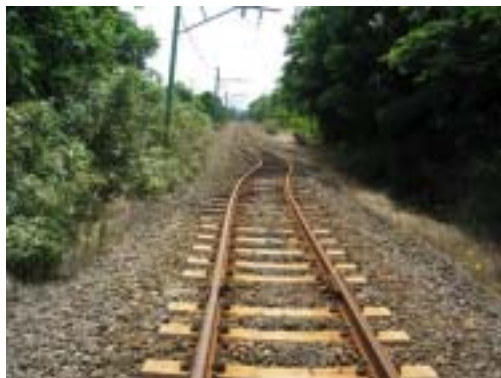
写真 18

JR 越後線の荒浜駅 - 西山駅間の線路では、地盤の変状に伴って所々にレールの歪みが生じており、最も大きな箇所では 80cm 程の歪みを確認しました(写真 18)。また、荒浜駅では、ホーム部分が全壊していました(写真 19)。

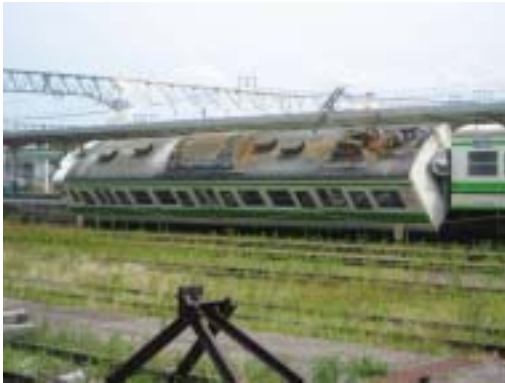
写真 20

JR 柏崎駅構内でホームに停車していた越後線2両編成車両のうち1両が、地震により脱線しました(写真 20)。地震発生時には、車両に乗務員1名、乗客2名がいましたがケガ人はいませんでした。

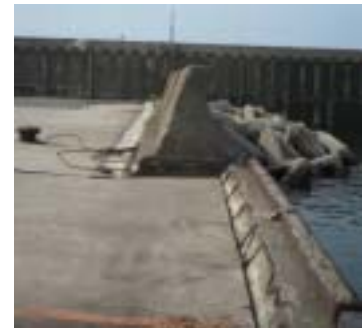
写真 21

西防波堤の堤幹部にある西ふ頭において、取付護岸の変状(写真 21)やエプロン部分の目地開き、背後ヤードの地盤変状が生じていました。取付護岸では天端が20cmほど沈下し、法線が海側へ50cm程変位していました。

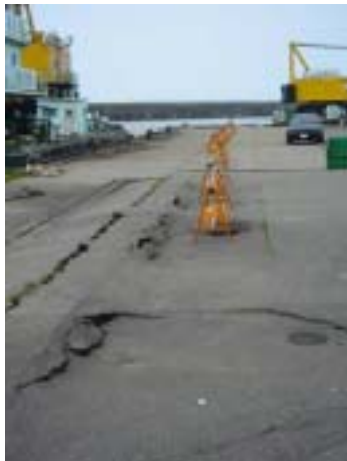
写真 22

中央ふ頭においても、岸壁法線の変状やふ頭用地のアスファルト部分の亀裂・段差が見られました(写真 22、写真 23)。また、港湾区域の多くの場所で、液状化による噴砂現象の跡が確認できました(写真 24)。

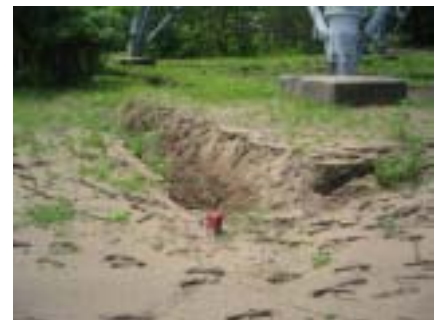
写真 25

今回の地震では、柏崎市、刈羽村の多くの箇所では液状化による噴砂現象の跡(写真 25)や、マンホール・排水溝の浮き上がり現象(写真 26、写真 27)が見られました。国土地理院地理地殻活動研究センターによれば、柏崎市街地の地盤は米山山地と西山丘陵に挟まれた沖積低地であり、軟弱な沖積層の上に河川から流入した砂が堆積しています。このような地盤構成が原因となり、市内各地で液状化現象が発生しました。

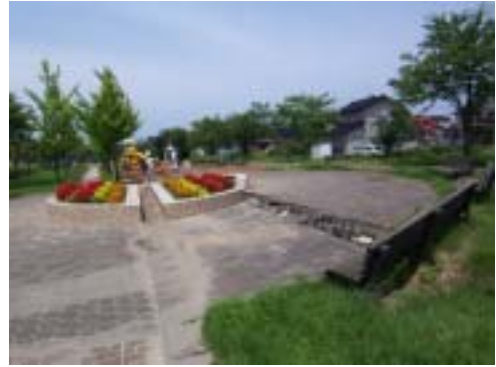
写真 28

今回の地震で著しい液状化現象が見られた柏崎市西本町の水道橋公園(写真 28)は、昭和 59 年に治水対策として市内を流れていた鵜川を直線化した際に旧河川道を埋め立てて整備された公園です。過去の地震被災例と同じく、今回の地震でも河川、港湾等の埋立地において、液状化現象が数多く発生していました。
