新潟県中越沖地震 被害調査報告書

【概要】

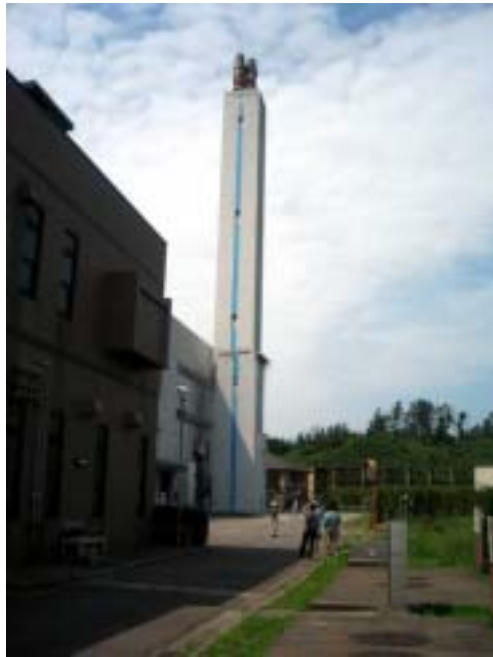
写真 5

また、柏崎市橋場のゴミ処理施設「クリーンセンターかしわざき」の高さ 59m、幅 4.6m(柱脚部)の鉄筋コンクリート製煙突が高さの半分よりやや下の位置で約10mにわたり崩壊しました(写真 5)。抜け出た鉄筋の様子から、主筋本数の切り替え位置にて崩壊が発生したと考えられます(写真 6)。

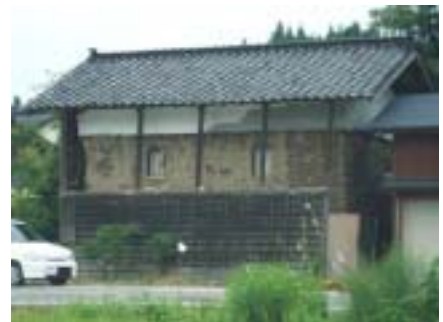
写真 8

この地方では、土壁で作られた倉が多く存在し、土壁部分のひび及び剥落が多く確認されました。(写真 8)

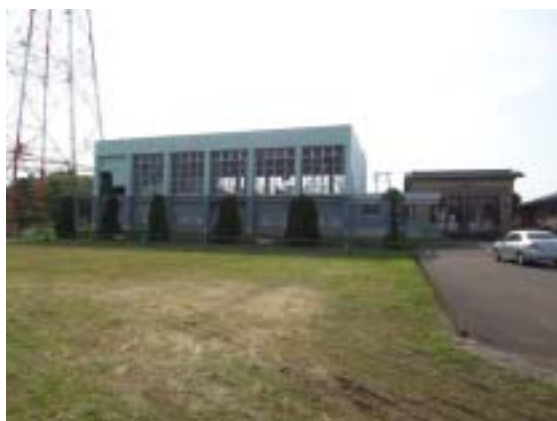
写真 9

勝山地区集会場の体育館(写真 9)では鉄筋コンクリート柱梁接合部の破損(写真 10)、ガラス破損、天井の落下(写真 11)、外装材の落下鉄骨ブレースの破断(写真 12)など、倒壊に至らないまでも復旧に時間を要する大きな被害が見られました。想定していたよりも相当大きな地震力がかかったものと考えられます。確認できた範囲において、吊り天井には斜材が設けられていませんでした。近年、地震の都度指摘されてきた、大空間天井材の脆弱性が改めて問われます。

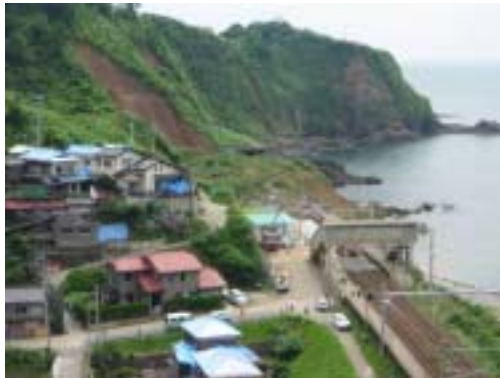
写真 16

JR 信越本線青海川駅では、今回の地震で最も大規模な土砂崩れが発生しました(写真 16)。前日までに降り続いた台風 4 号の風雨の影響もあり、駅舎背後の崖地から大量の土砂が崩れ落ちて海岸へ流出しました。これにより線路とホームの一部が土砂に埋もれましたが、ケガ人はいませんでした。また、信越本線青海川駅近辺の海岸線や崖地においても、多くの大規模な土砂崩れが見られました(写真 17)。
