能登半島地震 被害調査報告書

【概要】

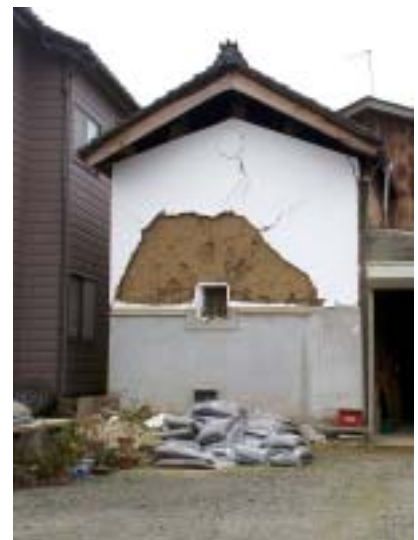
写真 1

石川県能登半島の中央に位置する穴水町では、木造家屋の倒壊が多数見られました(写真2)。また、この地域では土壁で作られた倉が多く存在し、土壁部分のひび及び剥落が多く確認されました(写真1)。RC建造物では、穴水町役場の壁に若干のひびが見られたものの、その他の大きな被害は発見されませんでした。ただし、町全体に地盤変状による道路などへの被害が出ています。穴水大宮では北東方向への灯籠の転倒が見られました(写真3)。

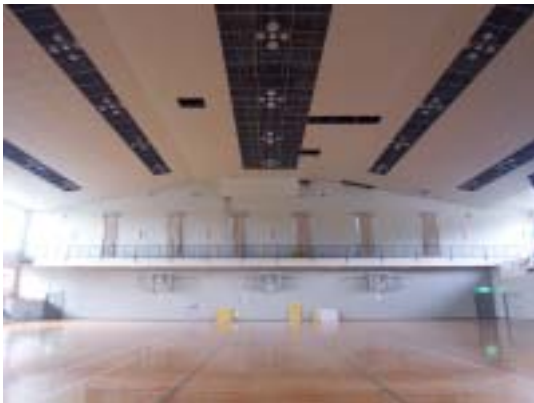
写真 4

能登島の中程に位置する七尾市能登島生涯学習総合センターでは、体育館(平成3年竣工)及び武道場(平成8年竣工)で天井の落下が見られました。体育館では計11枚の天井パネルが落下しており(写真4)、確認できた範囲において、吊り天井には斜材が設けられていませんでした(写真5)。近年の地震の都度投稿されてきた、大空間天井材の脆弱性が改めて問われます。地震発生時、体育館は使用されていましたが、幸い人的被害は出なかったとのことでした。

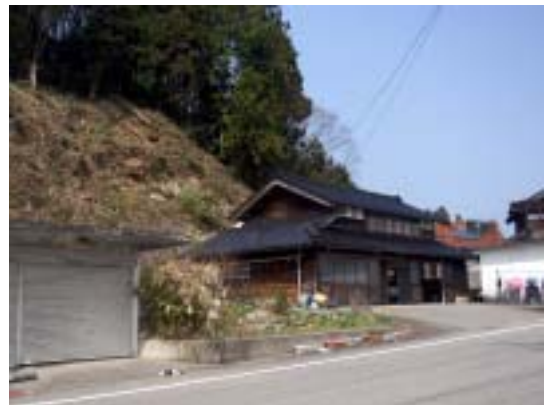
写真 6

志賀町は、能登半島のほぼ中央に位置しています。日本海に面して南北に長く、約30kmに亘って奇岩、奇勝、断崖が連続する海岸は能登半島国定公園の代表的な景観の一つです。しかし、その地形特性のため多くの崖崩れが見られました。倒壊した民家も多く、裏山での崖崩れによる二次災害が懸念されました(写真6)。

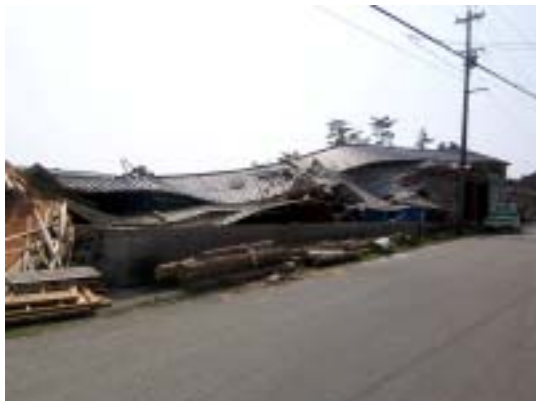
写真 7

急勾配の大屋根が輪島の伝統的な建築様式であり、粘土質の土を敷いた屋根の上にずっしりとした能登瓦が載せられます。瓦がいたる所で落ち、その重みが建物被害の一因だと考えられます。門前町道下では大きな材木工場が小屋組みの形を残したまま倒壊しているのが確認されました(写真7)。

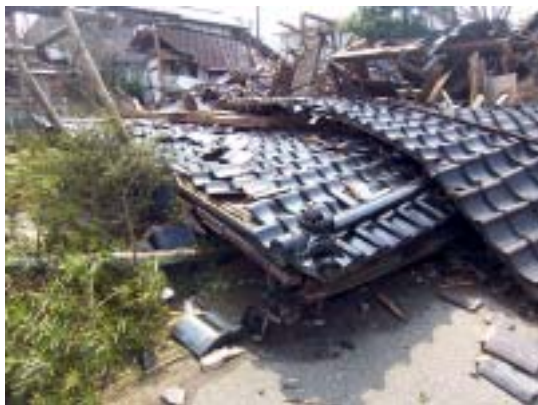
写真 8

最も多くの家屋が倒壊した門前町は、神社仏閣の多い街であり、そのうち興禅寺は全倒壊しました(写真 8)。また、櫛比神社においては鳥居が南の方向に倒壊し(写真 9)、総持寺の灯籠も同じく南の方向に転倒していました。

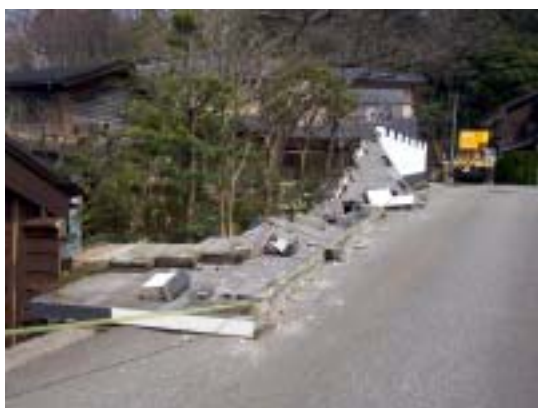
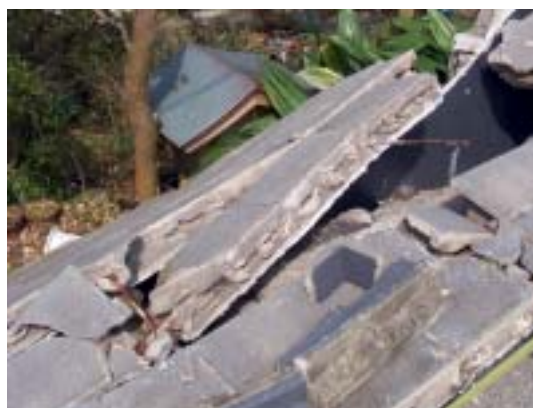
今回の地震においてもブロック塀の倒壊が多く見られました。配筋がなされていても、丸鋼の抜けや、著しく錆びている鉄筋の破断が確認されました(写真 10、11)。

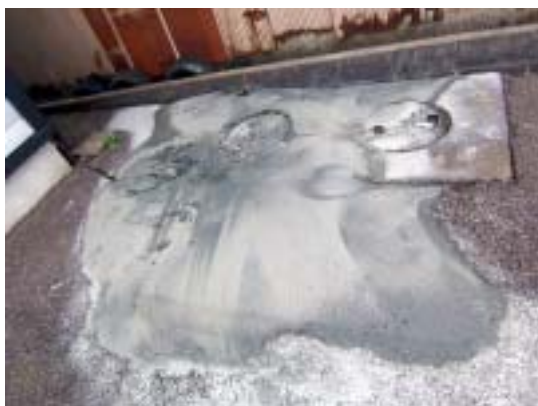
写真 12

七尾湾に面した七尾港では、液状化現象が見られました(写真 12)。また、護岸に亀裂が入り海側に水平方向に 130mm 程移動しているのが確認されました(写真 13)。

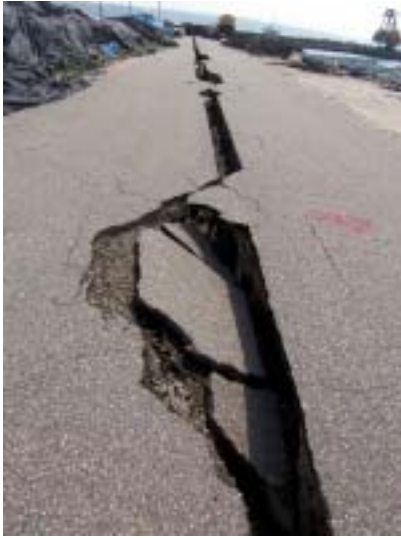
写真 14

日本海に面する富来港の棧橋において、棧橋の付け根から先端まで割裂が見られ(写真 14)、割裂の奥に液状化現象も確認されました(写真 15)。水平方向の変位は 220mm 程でした。

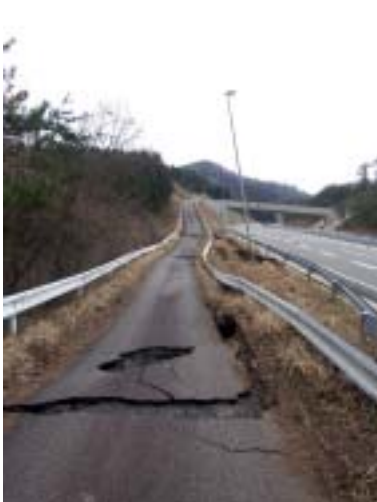
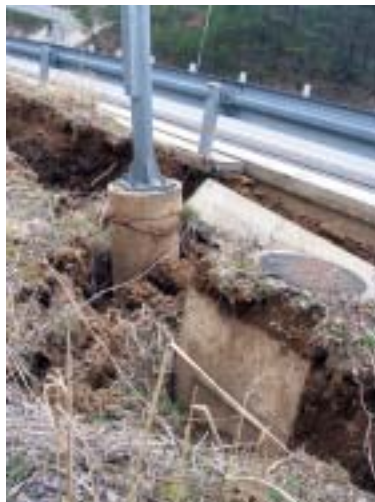
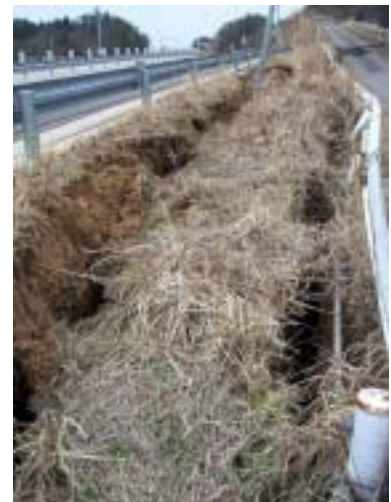
報道によると、11 箇所で大規模な亀裂や沈下、崖崩れなどが生じました。地震発生時にはこの付近を走行していたバス及び乗用車に乗っていた 100 名以上が、崩落部分にはさまれる形で一時道路上に取り残される事となりました。

被害を生じたのは盛土工法の箇所であり、盛土の地盤変状が被害を引き起こしたものと考えられています。能登有料道路の徳田大津以北については全復旧に一年が必要と報道されています。

写真は別所 SA 付近の一般道より撮影したものです(写真 16、17、18)。

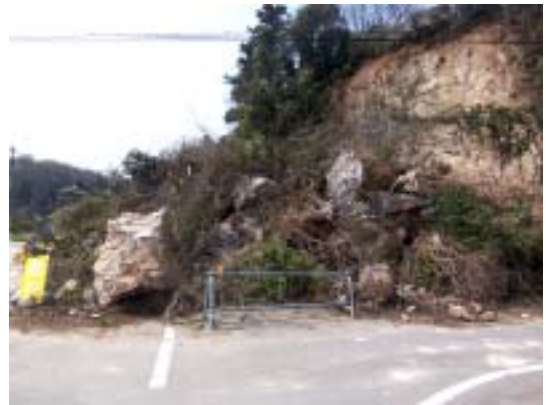
写真 19

志賀町では断崖の連なる地形特性のため、多くの崖崩れが見られました。写真は富来港入口で撮影したものです(写真19)。地震発生以前から落石防御ネットは張られていたようですが、強固であるはずの岩盤が崩壊し、道路を塞いだ模様です。

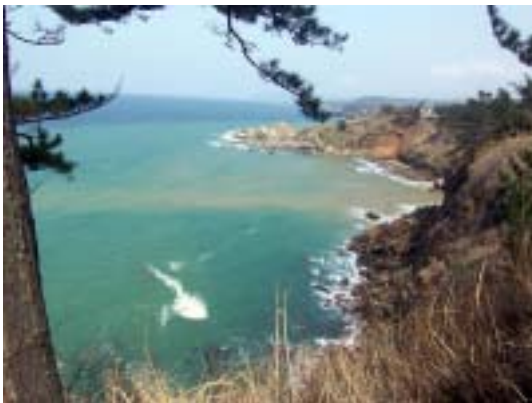
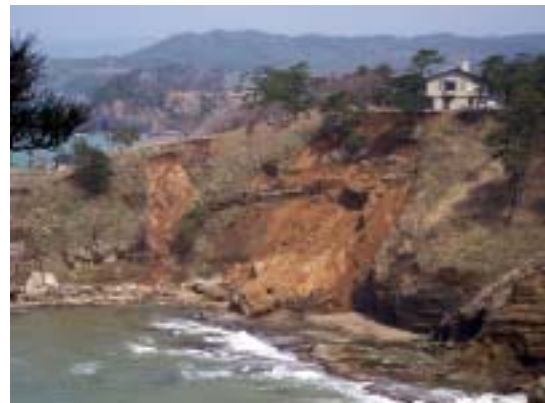
景勝地である能登金剛の岸壁においても崖崩れが発生し、崩れた土砂のために海の色が変わっていました。(写真 20、21)
