能登半島地震 被害調査報告書

【概要】

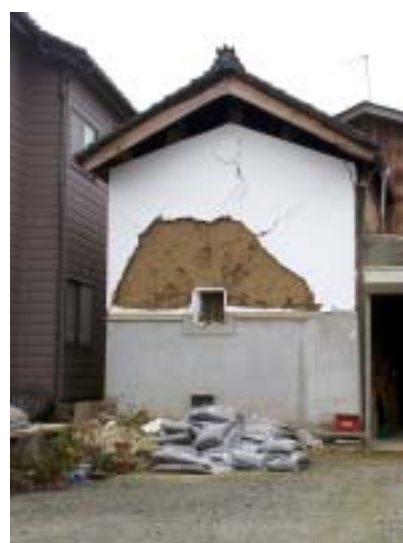
写真 1

石川県能登半島の中央に位置する穴水町では、木造家屋の倒壊が多数見られました(写真2)。また、この地域では土壁で作られた倉が多く存在し、土壁部分のひび及び剥落が多く確認されました(写真1)。RC建造物では、穴水町役場の壁に若干のひびが見られたものの、その他の大きな被害は発見されませんでした。ただし、町全体に地盤変状による道路などへの被害が出ています。穴水大宮では北東方向への灯籠の転倒が見られました(写真3)。

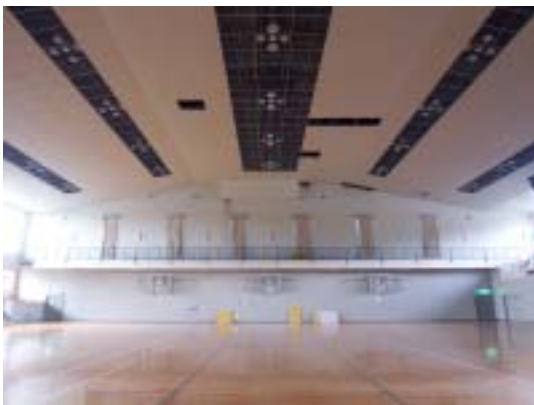
写真 4

能登島の中程に位置する七尾市能登島生涯学習総合センターでは、体育館(平成3年竣工)及び武道場(平成8年竣工)で天井の落下が見られました。体育館では計11枚の天井パネルが落下しており(写真4)、確認できた範囲において、吊り天井には斜材が設けられていませんでした(写真5)。近年の地震の都度投稿されてきた、大空間天井材の脆弱性が改めて問われます。地震発生時、体育館は使用されていましたが、幸い人的被害は出なかったとのことでした。

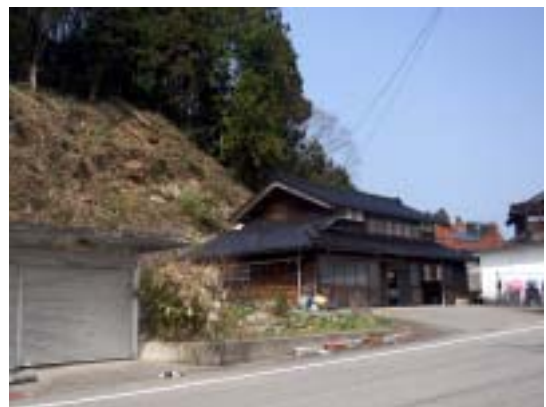
写真 6

志賀町は、能登半島のほぼ中央に位置しています。日本海に面して南北に長く、約30kmに亘って奇岩、奇勝、断崖が連続する海岸は能登半島国定公園の代表的な景観の一つです。しかし、その地形特性のため多くの崖崩れが見られました。倒壊した民家も多く、裏山での崖崩れによる二次災害が懸念されました(写真6)。

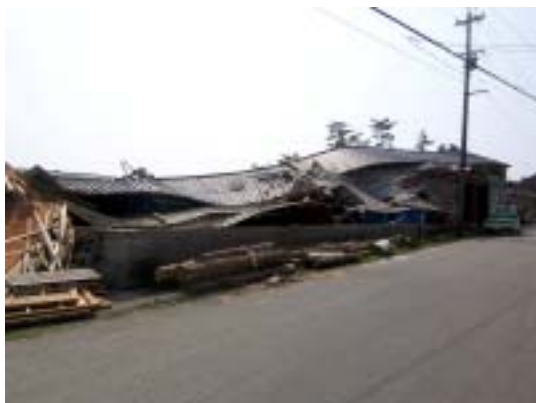
写真 7

急勾配の大屋根が輪島の伝統的な建築様式であり、粘土質の土を敷いた屋根の上にずっしりとした能登瓦が載せられます。瓦がいたる所で落ち、その重みが建物被害の一因だと考えられます。門前町道下では大きな材木工場が小屋組みの形を残したまま倒壊しているのが確認されました(写真7)。

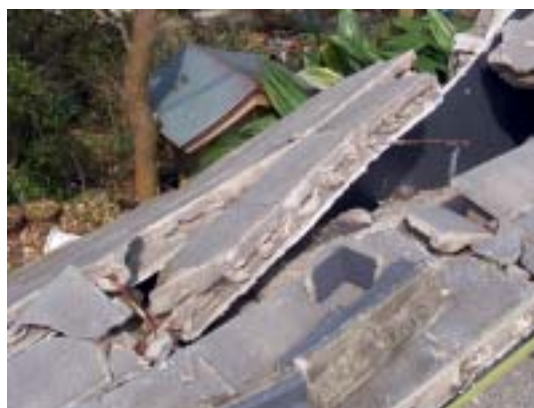
今回の地震においてもブロック塀の倒壊が多く見られました。配筋がなされていても、丸鋼の抜けや、著しく錆びている鉄筋の破断が確認されました(写真 10、11)。

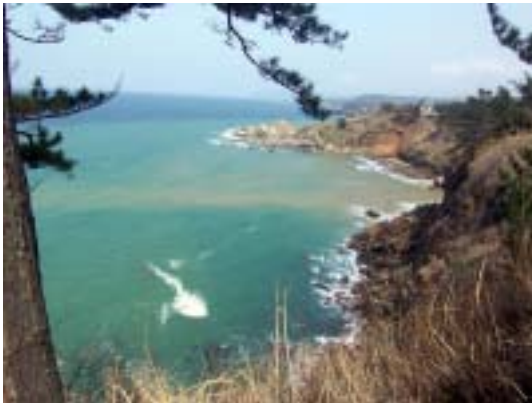
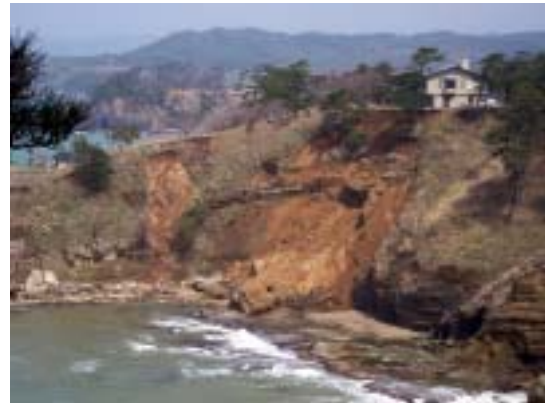
景勝地である能登金剛の岸壁においても崖崩れが発生し、崩れた土砂のために海の色が変わっていました。(写真 20、21)
