# 2003年 十勝沖地震 被害調査報告書

**ABS Consulting**  
EQE Japan Division

2003年 9月

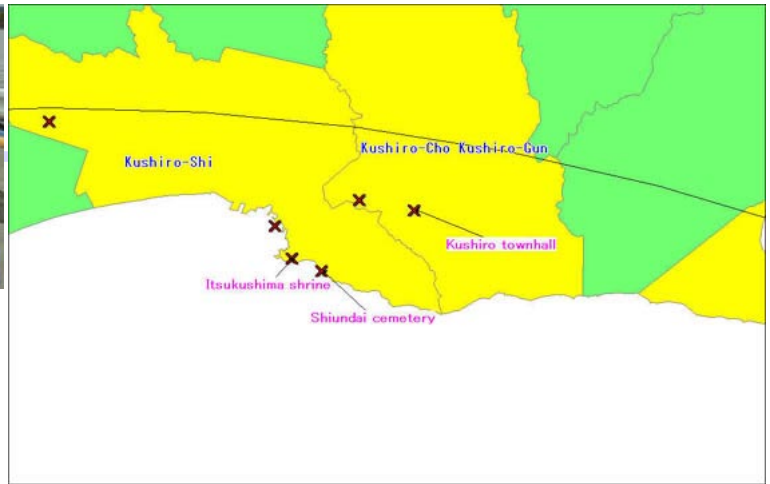
回調査した地域の墓石は転倒しないようにシーリングされているものが多く、震度5強を観測した地域でも転倒した墓石は少なかったのですが、この紫雲台墓地では転倒している墓石が見られました(PHOTO 30, PHOTO 31, PHOTO 32)。

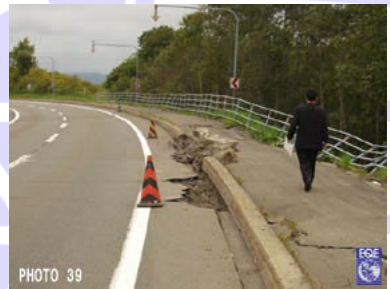
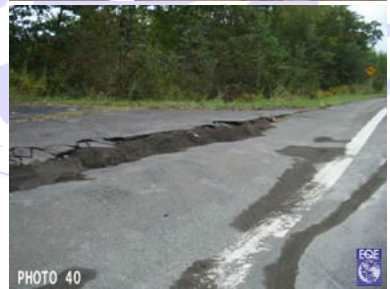
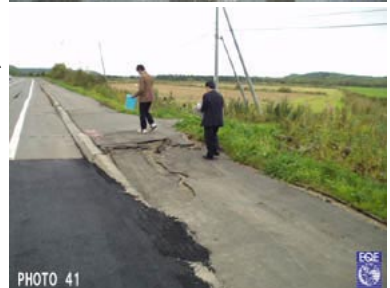
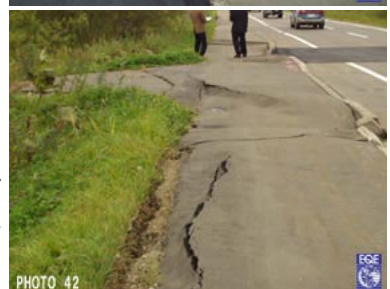
道路  
地震により亀裂や沈下或いは山崩れ・崖崩れが発生し、各地で道路の通行止め、通行規制がされました。今回、被害調査した範囲の多くの道路でも、地震による地盤変形がおき、陥没や亀裂・横ずれの跡が見られました。広尾郡大樹町や中川郡豊頃町では、傾斜地を通る国道336号線で、円弧すべり崩壊が生じました。変位量については、大樹町を示す下地図の場所で歩道部分が水平方向に230mm、鉛直方向に170mm移動(PHOTO 39)、豊頃町を示す下地図の部分で水平方向に700mm、鉛直方向に400mm移動していました(PHOTO 40)。同じく豊頃町の下地図、で示す付近の国道336号線では、地中に下水道などの管渠が通っていると思われる部分がこれに沿って約300mm沈下している道路(PHOTO 41)や、田畑の中を通る土手状の道路で盛土の左右への滑り(崩れ)が原因と思われる道路の沈下が見られ

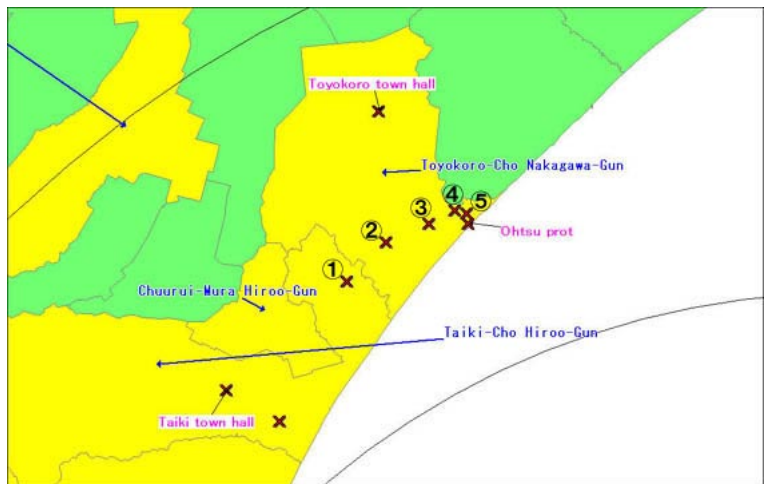
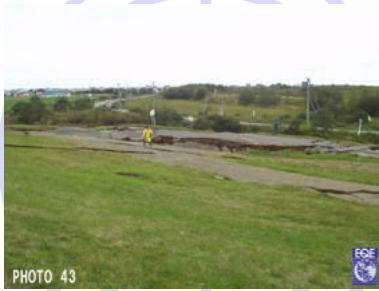
ました(PHOTO 42)。  
十勝川河口の堤防では、地震による大規模な堤防の崩壊が見られました(PHOTO43, PHOTO44)。

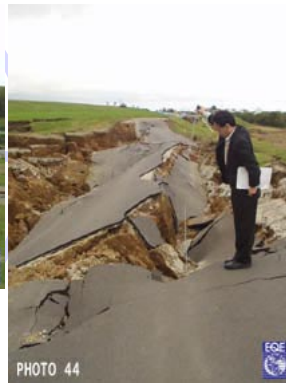
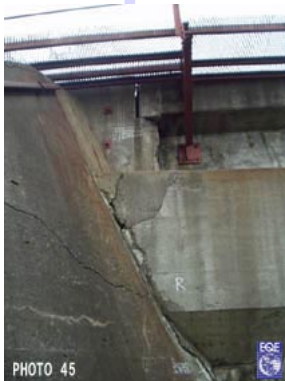
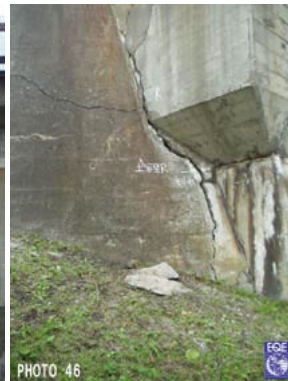
鉄道は、根室線直別付近で特急「まりも」が脱線する被害や、線路の陥没や湾曲、橋げたのずれなど100箇所近い被害が確認されており、広範囲で不通となりました。日高線浦河駅付近の鉄橋では橋を支えるコンクリート橋台に30mmのクラックが見られました(PHOTO45, PHOTO46)。
