新潟中越地震 被害調査速報

The Niigata Chuetsu Earthquake

ABS Consulting

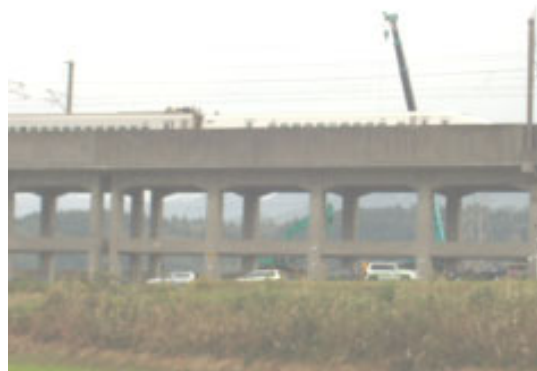
写真 I-4

鉄道は、長岡市村松町で新幹線が脱線し、在来線でも線路の陥没や湾曲、信号機の転倒などの被害が確認されており、広範囲で不通となりました。新幹線の橋脚にはコンクリートが剥離している箇所もあり、又、液状化の痕跡も見られました(写真 I-5,6,7)。
