福岡県西方沖地震 被害調査報告書

ABS Consulting

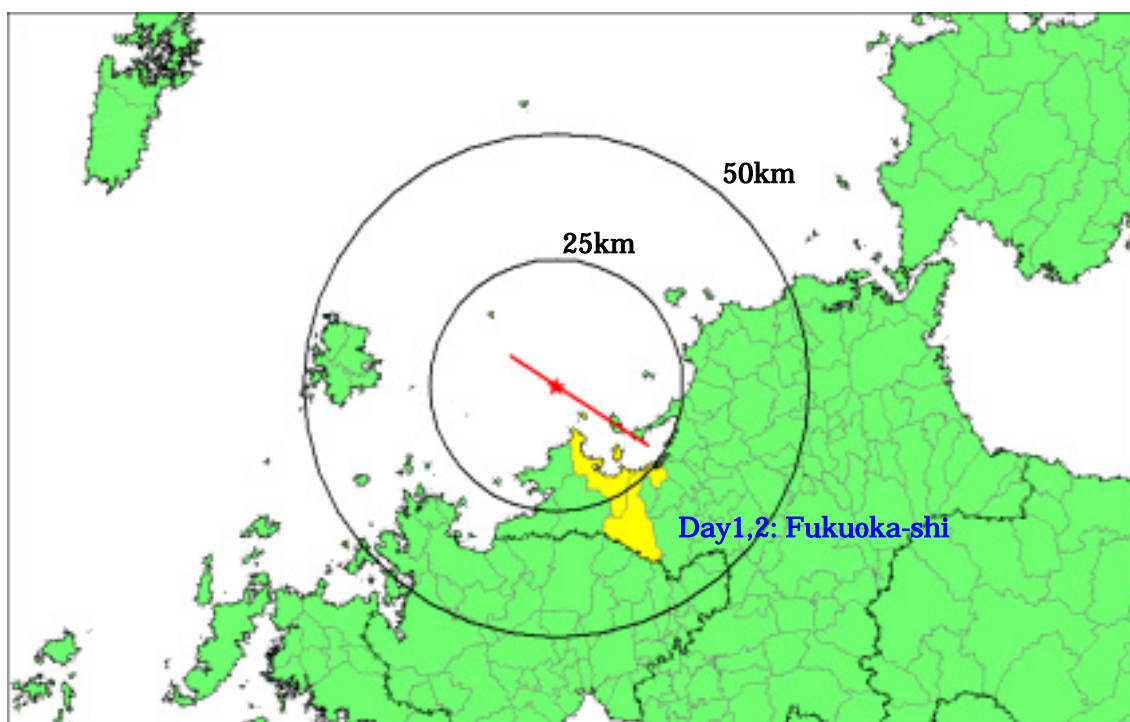
図1：震源と調査範囲

2005年3月20日10時53分ごろ福岡県西方沖を震源とする強い地震が発生しました。震源は北緯33.7度、東経130.2度で、震源の深さは約9km、マグニチュード(M)は7.0と報じられました。今回の地震により死者1名、負傷者764名が出ました(消防庁3月29日発表)。ABSコンサルティングでは、被害を受けた地域を調査するためにエンジニアを派遣しました。堀裕弘が23・24日に福岡市を調査しました(図1中黄色部分)。これらの調査した地域の震度は、5強～6弱でした。図1中の断層モデルは東京大学地震研究所のモデルを参考にいたしました。

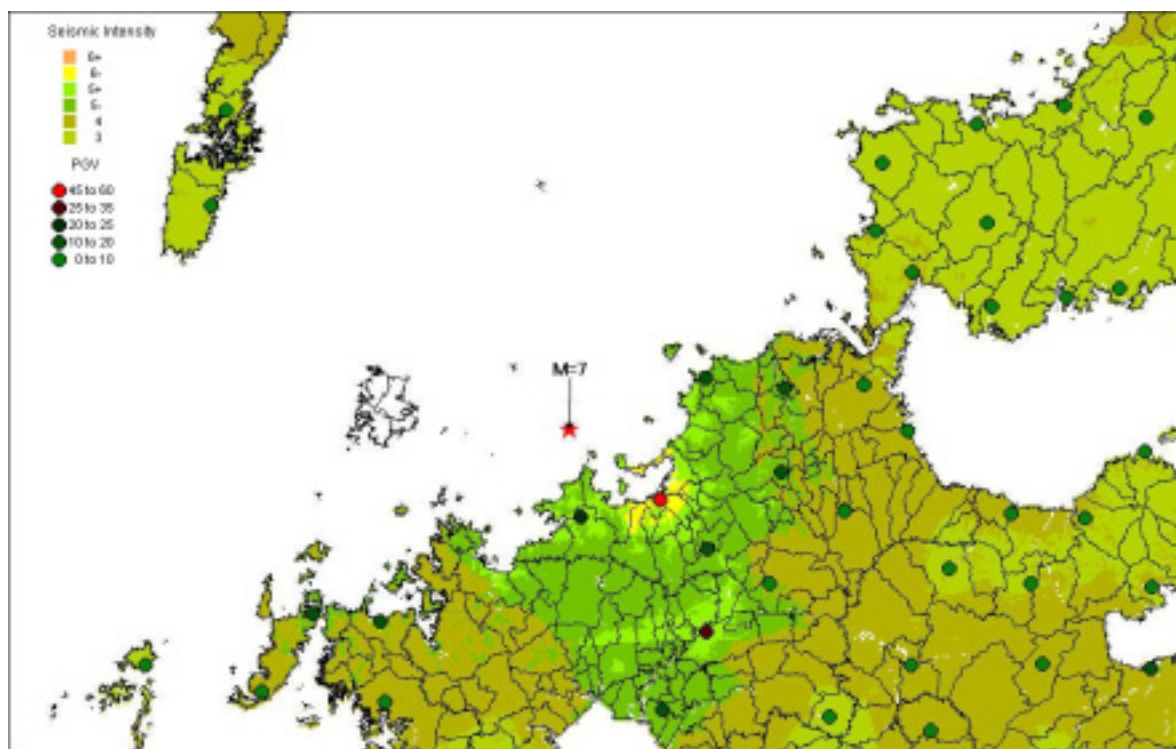
図2：推定震度分布

久保他(2003)による地盤データベース及び強震記録(K-Net)を用いた地震動の推定方法による面的な震度分布を図2に示します。この図から福岡市中心部において、震度6弱の地域が広がった様子がうかがえます。

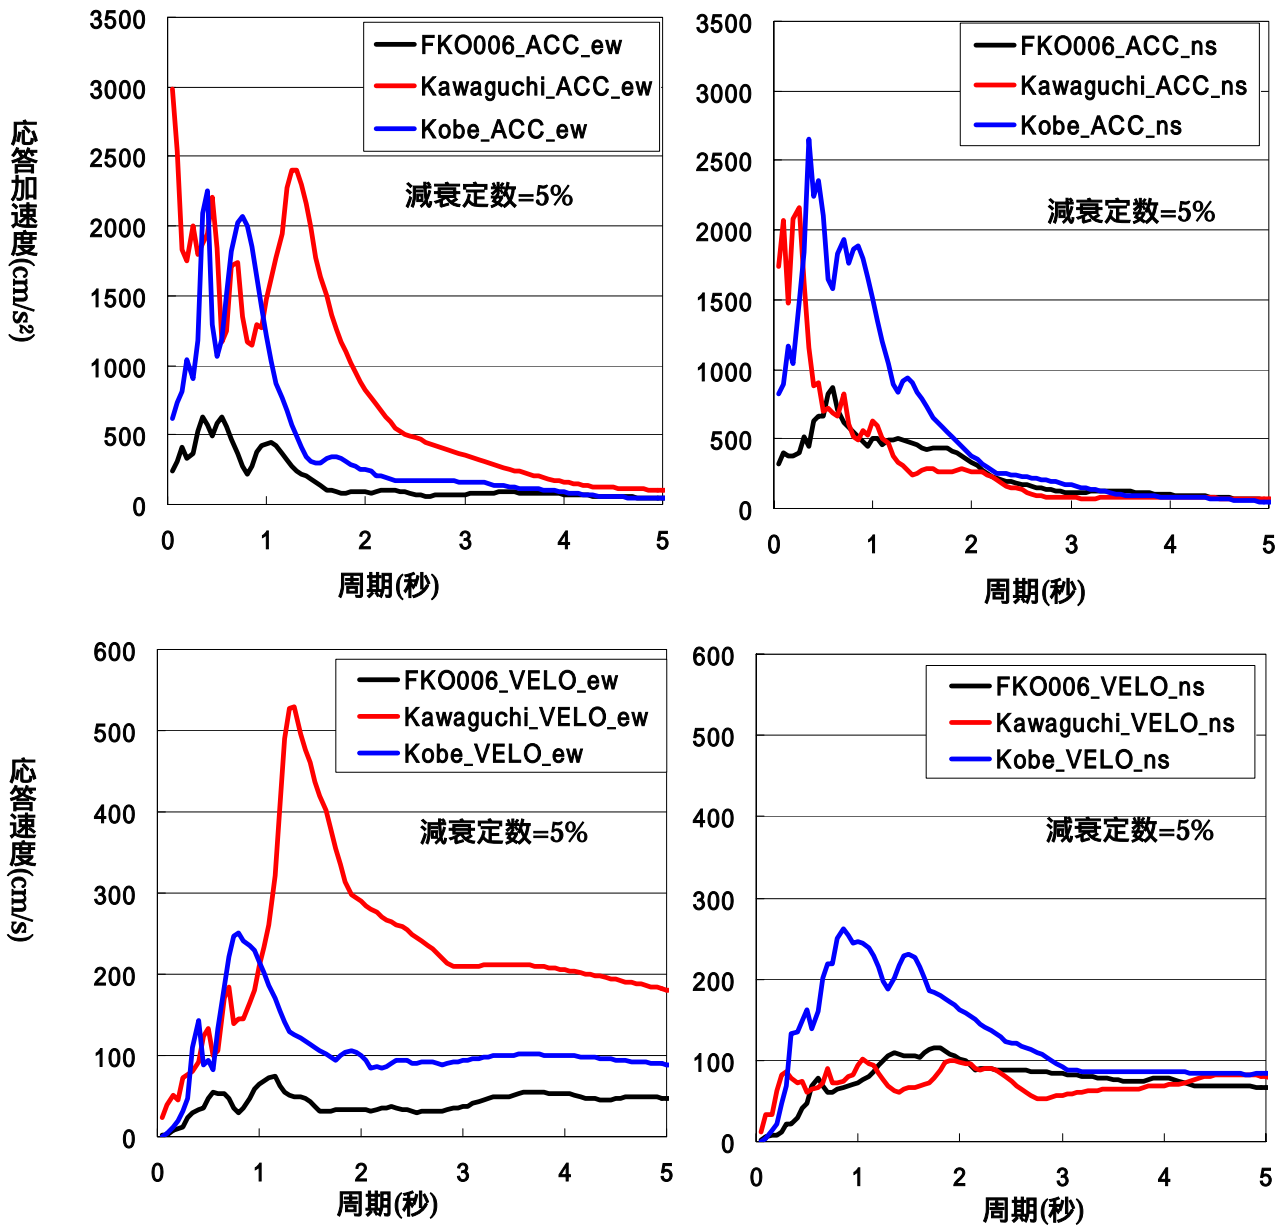
図3：応答スペクトル図

地震被害と地震動に関して、今回の地震の観測記録より、2004年新潟県中越地震や1995年阪神淡路大震災に比べ、地震動が小さかったと考えられます(図3)。また、被害に関して

も、図3の応答スペクトルから、福岡市内において地震動の特性が0.5秒付近に卓越するよ
うな地震動と考えられます。すなわち、建物被害に影響を与える1~2秒のスペクトルが小
さいことから、建物被害が少なかったと考えられます。
