宮城県沖の地震 被害調査報告書

ABS Consulting

【概要】

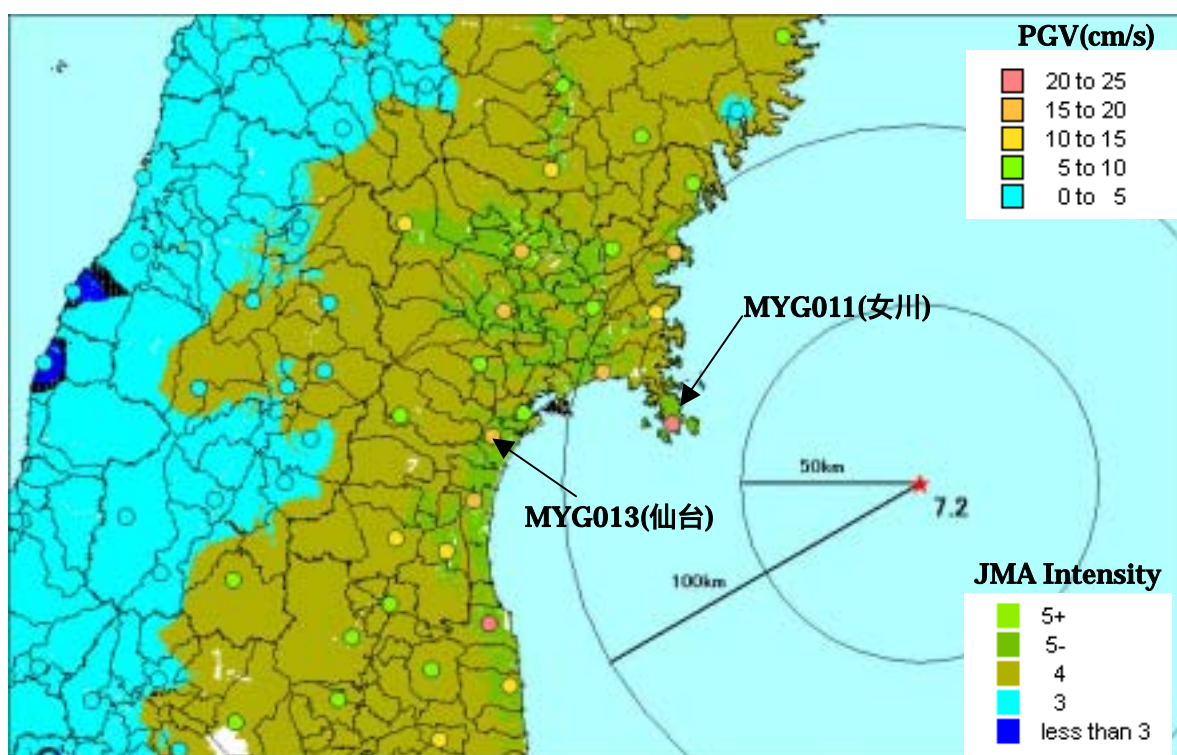
図 2 : 推定震度分布

久保他(2003)による地盤データベース及び強震記録(K-Net)を用いた地震動の推定方法による面的な震度分布を図2に示します。この図から震源から離れた地点でも大きな揺れにな

っています。これは地盤が悪いことが主な原因と考えられます。

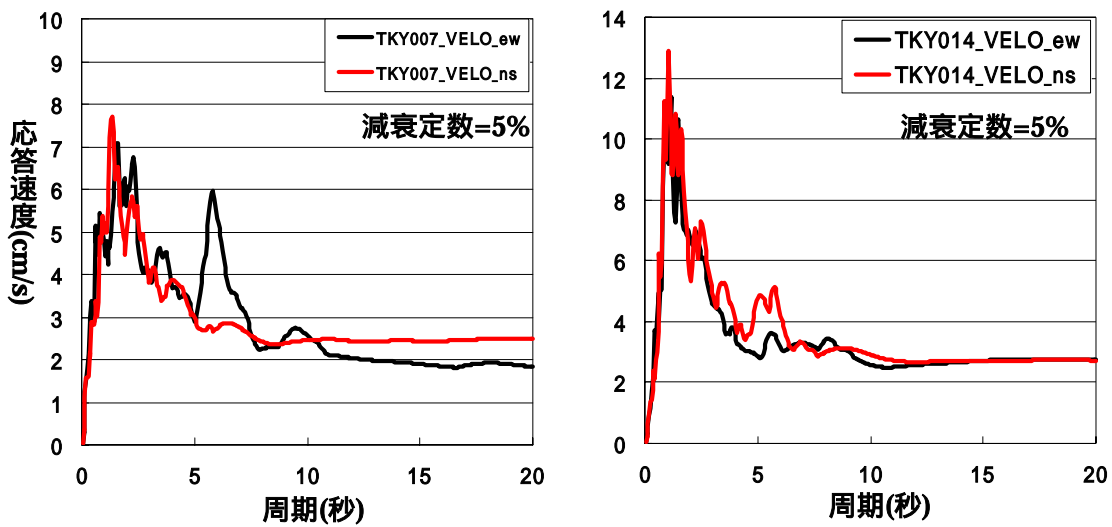
図 4：関東地方の応答スペクトル

地震動と地震被害との関係に関しては次のように考えられます。図 3 は今回の地震の仙台市内(MYG013)と震源近傍の女川(MYG011) の観測記録から得られた応答スペクトルを示しています。まず、2004 年新潟県中越地震や 1995 年阪神淡路大震災に比べ、地震動そのものが小さかったことがわかります。また、今回の地震動の特性は 0.2 秒付近に卓越するような短周期型の地震動と考えられます。すなわち、建物被害に関連性の高い 1~2 秒のスペクトルが小さいことも、建物被害が少なかった一要因と考えられます。次に、今回の地震の関東地方(TKY007(新宿)と TKY014(亀戸))の速度応答スペクトルを図 4 に示します。この図から 1 秒から 2 秒付近のピークと共に 5 秒から 6 秒付近でも応答値が大きくなっており、長周期地震動が観測されたことがわかります。関東地方においてエレベーターが停止する被害を発生させたのは、この地震波の長周期化が原因と考えられます。
